**Technical information 2009017**

## TECHNICAL DATA SHEET 2009017

This turbo is equipped with an electronic sensor, fitted in the top of the pressure valve.

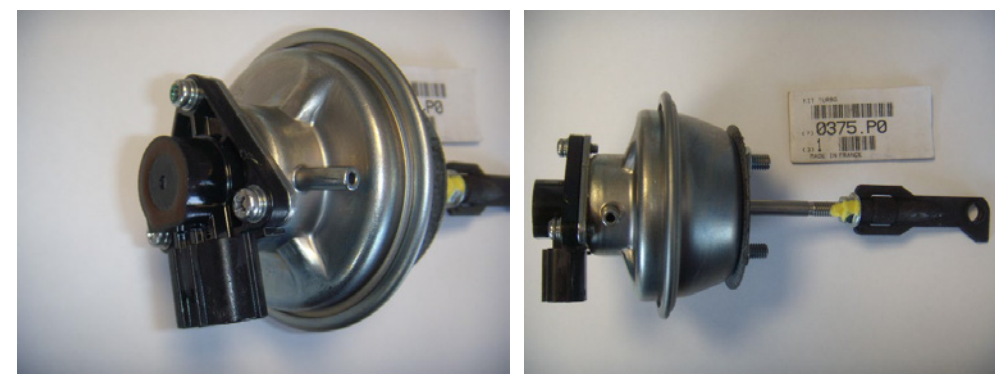
Dieser Turbolader verfügt über einen eingebauten elektronischen Sensor im oberen Teil des Druckregelventils.

Dieser Sensor tendiert zur Ausgabe von Fehlermeldungen (Fehler im elektronischen Sensor bei der Positionsdetektion der Turbolader-Geometrie).

Eindringende Feuchte kann Schäden am Sensor hervorrufen. Das lässt sich vermeiden, indem man die Leitung des Ventils N-75 und den Ansaugvorfilter gemäß den Herstellerangaben technisch überholt (der entsprechende Änderungssatz ist beim Hersteller erhältlich).

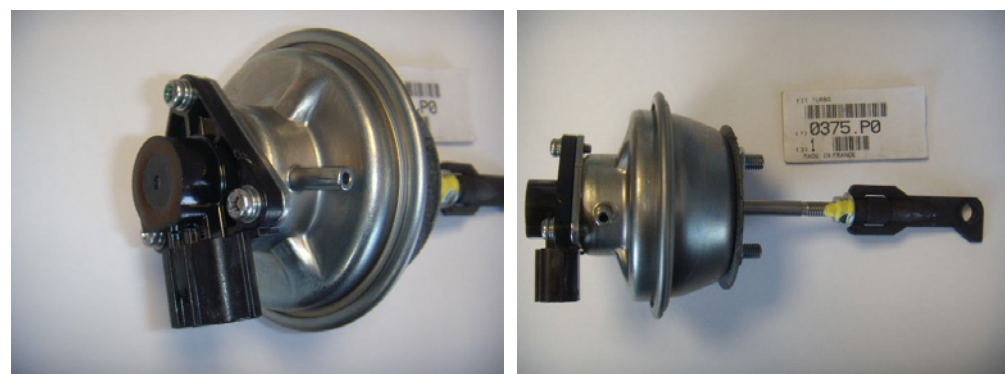
Denne turbo er udstyret med en elektronisk sensor, der er monteret i toppen af trykventilen.

Denne sensor er tilbøjelig til at have en funktionsfejl (fejl: elektronisk sensor kopierer turboladerens geometriposition igen).

Fejlfunktionen i denne sensor skyldes indtrængende fugtighed. Dette kan undgås ved at foretage den tekniske ændring, som fabrikanten har angivet for dette problem, på n-75-ventilledningen og dens sugeforfilter. (Køretøjsfabrikanten sælger dette ændringssæt).

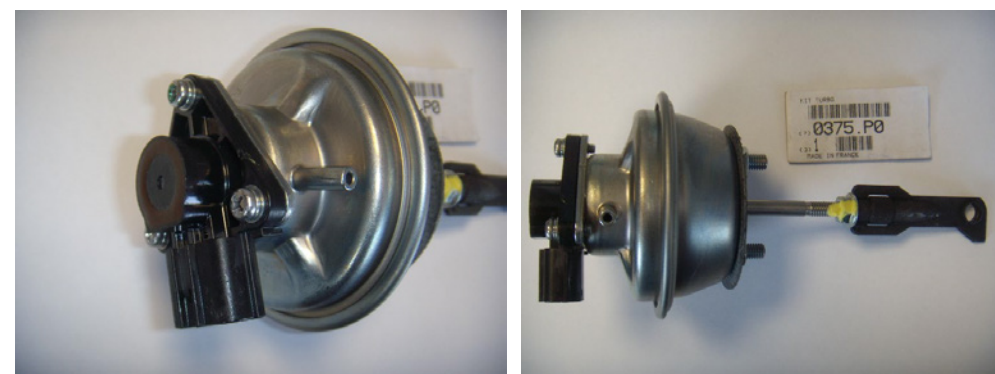
Ce turbo est doté d'un capteur électronique au sommet de la soupape de pression.

Ce capteur est sujet à des dysfonctionnements (dysfonctionnement : capteur de copie électronique de position de la géométrie du turbocompresseur).

La rupture de ce capteur est causée par l'entrée d'humidité, qui peut être évitée en procédant à la modification technique indiquée par le fabricant, sur la ligne de la soupape n-75 et son préfiltre d'aspiration (le fabricant commercialise un kit de modification pour ce faire).

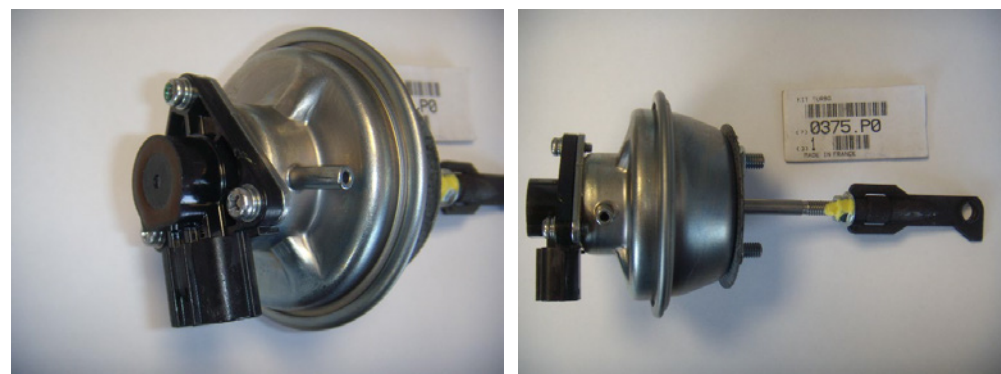
Este turbo dispõe de um sensor eletrónico incorporado na parte superior da válvula de pressão.

O referido sensor é propenso a dar erro de funcionamento (erro re-cópia sensor eletrónico posição da geometria do turbocompressor).

As causas da rutura do referido sensor têm origem na entrada de humidade no mesmo, as quais se evitam fazendo a reforma técnica indicada pelo fabricante relativamente a esse problema na linha da válvula N-75 e no seu pré-filtro de aspiração. (Origem comercializa o mencionado kit de modificação).

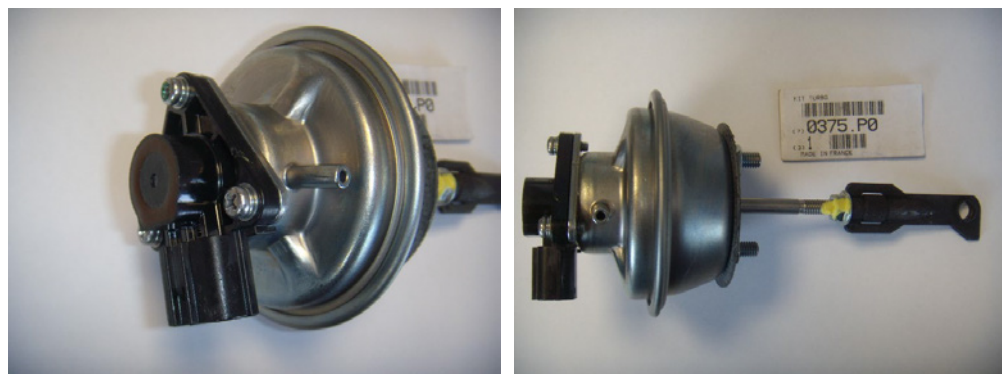
Ez a turbó a nyomászelep tetején elhelyezett elektronikus érzékelővel van felszerelve.

Ez az érzékelő hajlamos a működési hibára (hiba: elektronikus érzékelő a turbófeltöltő geometriai helyzetének átmásolása).

Ennek az érzékelőnek a hibás működését a nedvesség bejutása okozza. Ez megelőzhető a gyártó által e probléma esetén megadott műszaki módosítások elvégzésével az n-75 szelepvezetéken és annak szívó előszűrőjén. (A jármű gyártója forgalmazza ezt a módosítási készletet).

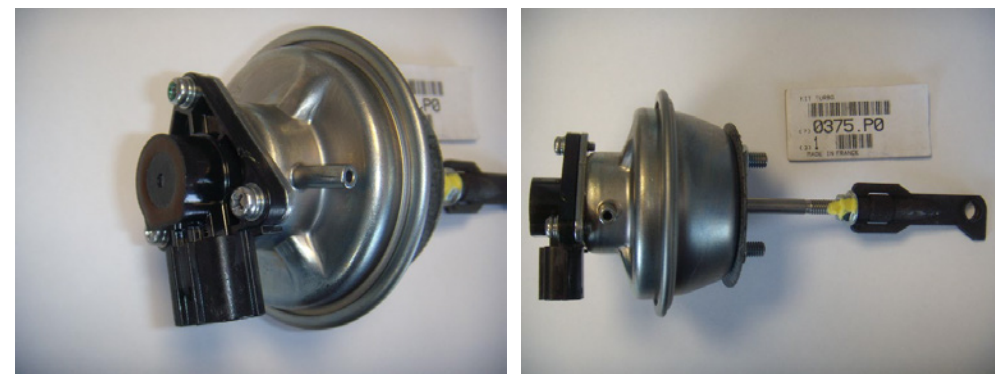
Ta turbopolnilnik je opremljen z elektronskim senzorjem, nameščenim na vrhu tlačnega ventila.

Pri tem tipalu se lahko pojavi napaka v delovanju (napaka: elektronski senzor ponovno kopira geometrijski položaj turbopolnilnika).

Nepravilno delovanje tega senzorja je posledica vdora vlage. To je mogoče preprečiti z izvedbo tehnične spremembe, ki jo je za to težavo navedel proizvajalec, na cevi ventila n-75 in njegovem sesalnem predfilterju. (Proizvajalec vozila prodaja ta komplet za spremembo).
