Rizik od miješanja zatezne i slobodne remenice u kompletima CT1038K1 i CT1038K2 tijekom montaže

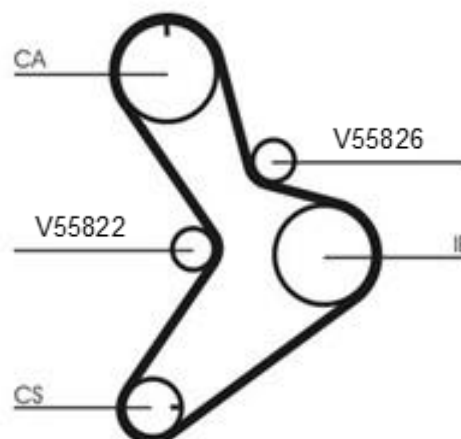
Zatezne i slobodne remenice pomiješane su tijekom montaže, što rezultira neispravnim zatezanjem. To može dovesti do povećane buke, pa čak i oštećenja motora.

Dvije remenice izgledaju gotovo identično, samo se malo razlikuju u promjeru. Stoga ih je lako pomiješati.

Slobodna remenica V55826 ima promjer 67 mm. Zatezna remenica V55822 ima manji promjer od 63,7 mm.
