**Triger kayışı tahrikinden gelen sesler, triger kayışı atlamış/kırılmış, motor hasarı.
Triger kayışı seti CT1168K1/K2/WP1/WP2/K6PRO/WP8PRO.
VW, Audi, Seat, Skoda 1.4-2.0 TDI Common Rail, EA288**

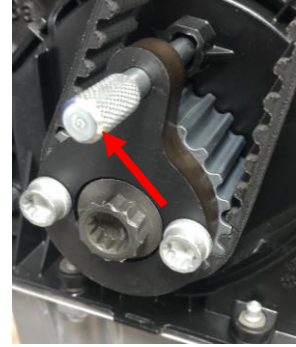
Şek. C

Dişli kayışı tahrikinin gerdirilmesi sırasında sadece millerin (**Şek. 4, 5 ve 6**) sabitlenmesi önemli değildir, aynı zamanda eksantrik mili dişlisi ile yüksek basınçlı pompa dişlisinin de gevşetilmesi gerekir (**Şek. C und D**). Ayrıca, yüksek basınçlı pompa dişlisinin doğru konumlandırılması da sağlanmalıdır (**Şek. D**). İşlem bu şekilde gerçekleştirilmezse kayışın gerginliği tüm kayış tahriki boyunca dağılımaz.

Sıkıştırma prosedürünü/montajı araç üreticisinin spesifikasyonlarına uygun olarak gerçekleştirin.
