SWAG 33 10 9143, 62 94 9560, 62 94 7947

różne modele marki Peugeot/Citroën/DS, Vauxhall/Opel
oraz Toyota wyposażone w trzycylindrowy silnik 1,2 l

Pasek rozrządu

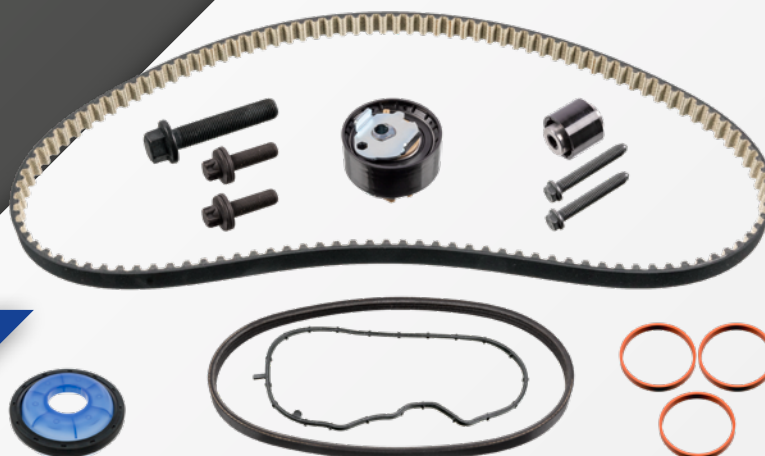
Przedwczesne starzenie i ubytki materiału, z którego wykonany jest pasek rozrządu, mogą doprowadzić do utraty ciśnienia oleju w silniku oraz zapalenia się kontrolki ostrzegawczej na tablicy rozdzielczej. Ponadto w module sterującym silnika można odczytać zapamiętane kody błędów P15A0, P15A1 oraz P15A8.

Silnik o pojemności 1,2 litra Grupy PSA jest wyposażony w pasek rozrządu pracujący w oleju. Niekiedy w trakcie eksploatacji dochodzi do przedwczesnego starzenia i ubytków paska rozrządu, co skutkuje zatykaniem kanałów olejowych. To z kolei grozi poważnym uszkodzeniem silnika i/lub przerwania zasilania podciśnieniowego układu wspomagania hamulców.

W przypadku każdego modelu pojazdu kluczowe znaczenie ma przestrzeganie zalecanych przez producenta interwałów wymiany oleju i paska oraz regularnych przeglądów. Weryfikacja historii serwisowej ma bardzo ważne znaczenie, ponieważ w trakcie produkcji tego silnika zmianie uległy zalecenia odnośnie wymiany paska rozrządu (w zależności od marki, modelu oraz daty produkcji). Ponadto podczas każdego przeglądu okresowego należy dokonać wzrokowej kontroli paska rozrządu oraz stosować zalecany olej silnikowy (Zdj. 1).
