febi 183696

różne modele marki Peugeot/Citroën/DS, Vauxhall/Opel oraz Toyota wyposażone w trzycylindrowy silnik 1,2 l

Pasek rozrządu

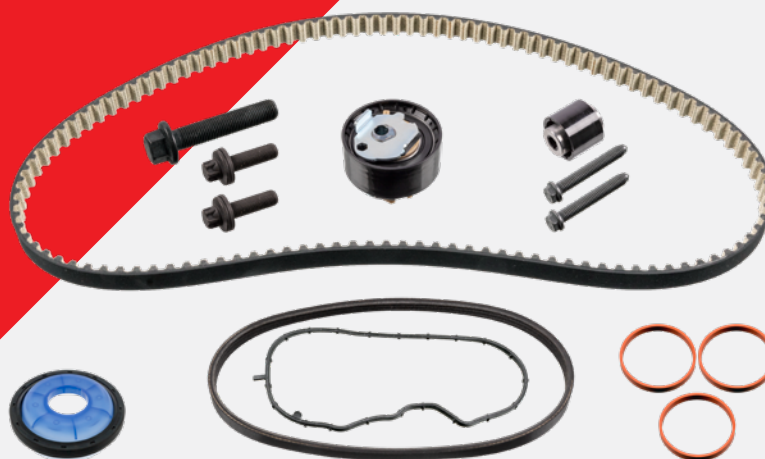
Przedwczesne starzenie i ubytki materiału, z którego wykonany jest pasek rozrządu, mogą doprowadzić do utraty ciśnienia oleju w silniku oraz zapalenia się kontrolki ostrzegawczej na tablicy rozdzielczej. Ponadto w module sterującym silnika można odczytać zapamiętane kody błędów P15A0, P15A1 oraz P15A8.

Silnik o pojemności 1,2 litra Grupy PSA jest wyposażony w pasek rozrządu pracujący w oleju. Niekiedy w trakcie eksploatacji dochodzi do przedwczesnego starzenia i ubytków paska rozrządu, co skutkuje zatykaniem kanałów olejowych. To z kolei grozi poważnym uszkodzeniem silnika i/lub przerwania zasilania podciśnieniowego układu wspomagania hamulców.

W przypadku każdego modelu pojazdu kluczowe znaczenie ma przestrzeganie zalecanych przez producenta interwałów wymiany oraz regularnych przeglądów. Weryfikacja historii serwisowej ma bardzo ważne znaczenie, ponieważ w trakcie produkcji tego silnika zmianie uległy zalecenia odnośnie wymiany paska rozrządu (w zależności od marki, modelu oraz daty produkcji). Ponadto podczas każdego przeglądu okresowego należy dokonać wzrokowej kontroli paska rozrządu oraz stosować zalecany olej silnikowy (Zdj. 1).

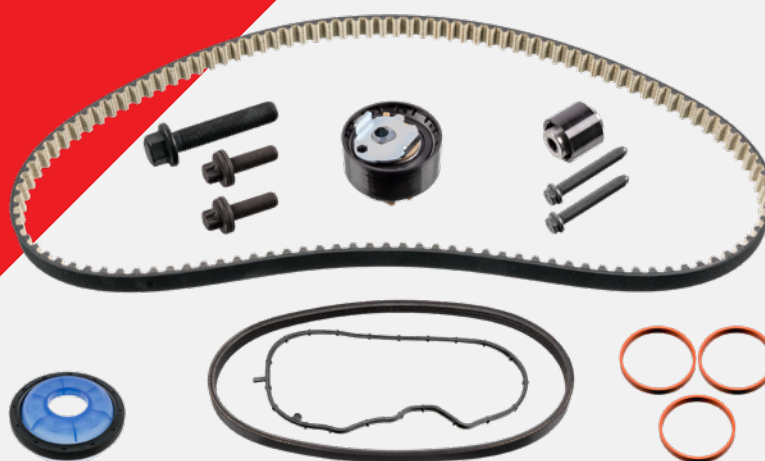
Jeżeli stwierdzone zostaną ubytki materiału paska rozrządu, silnik należy poddać gruntowej inspekcji. Elementami podatnymi na ewentualne uszkodzenia są: filtr siatkowy pompy oleju silnika, filtr oleju pompy wakuometrycznej, filtry układu regulacji faz rozrządu oraz mocowanie wałków rozrządu. Po ustaleniu, które elementy zostały uszkodzone (w wyniku zatkania kanałów olejowych kawałkami materiału paska rozrządu), należy je koniecznie wymienić.

Oferowany zestaw rozrządu febi 183696 spełnia wszystkie najnowsze specyfikacje producenta silnika i jest wytwarzany z takich samych, wysokiej jakości materiałów. Tym samym oferowany przez febi zestaw zapewnia optymalne rozwiązanie w zakresie naprawy.
