209270 ALTERNATOR CLUTCH PULLEY AND/OR BEARINGS FAILURE TECHNICAL BULLETIN

The vehicles this alternator is fitted (model FG18T070, 103, 123, 124) experienced faults causing the premature failure of the alternator clutch pulley and/or bearings.

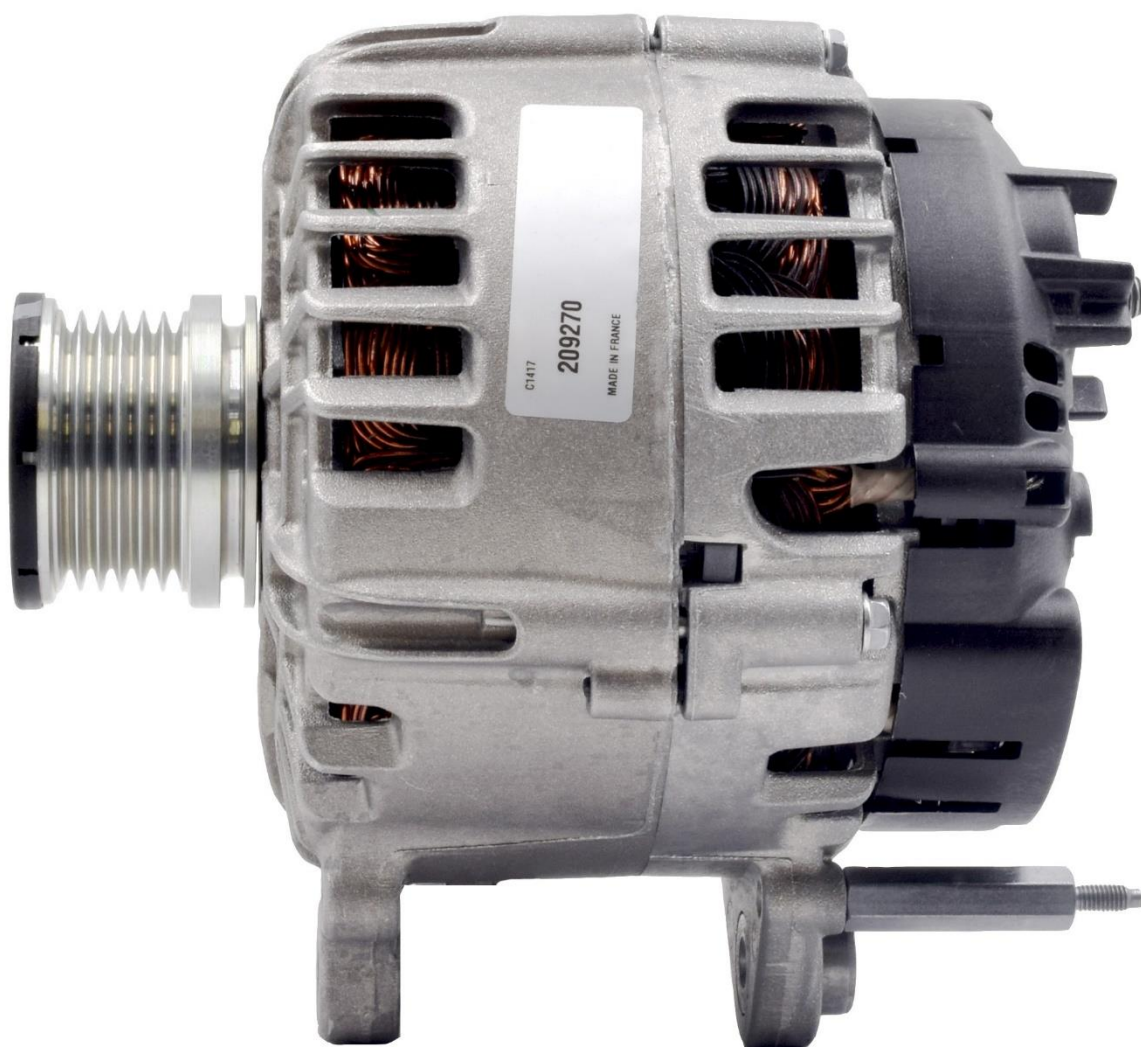
The following information only applies if the alternator is fitted with a clutch pulley (FWP, OAD, OAP, etc.)

The problem may be caused due to different factors which included the drive belt, the tensioner, A/C compressor, water pump, power steering pump and their components, the crankshaft pulley.

It is recommended that all parts within the drive belt system are carefully checked before fitting the new alternator.

Ensure the belt is not stretching mark or damaged.

Ensure the tensioner operates correctly.

Ensure all pulleys and idler roller are correctly moving.

Ensure the crankshaft pulley has the correct and restricted axial play and is in good condition.

In case of the above items have any faults or suspected marks, the component must be replaced, to prevent premature failure of the alternator and other parts which may invalidate the warranty.

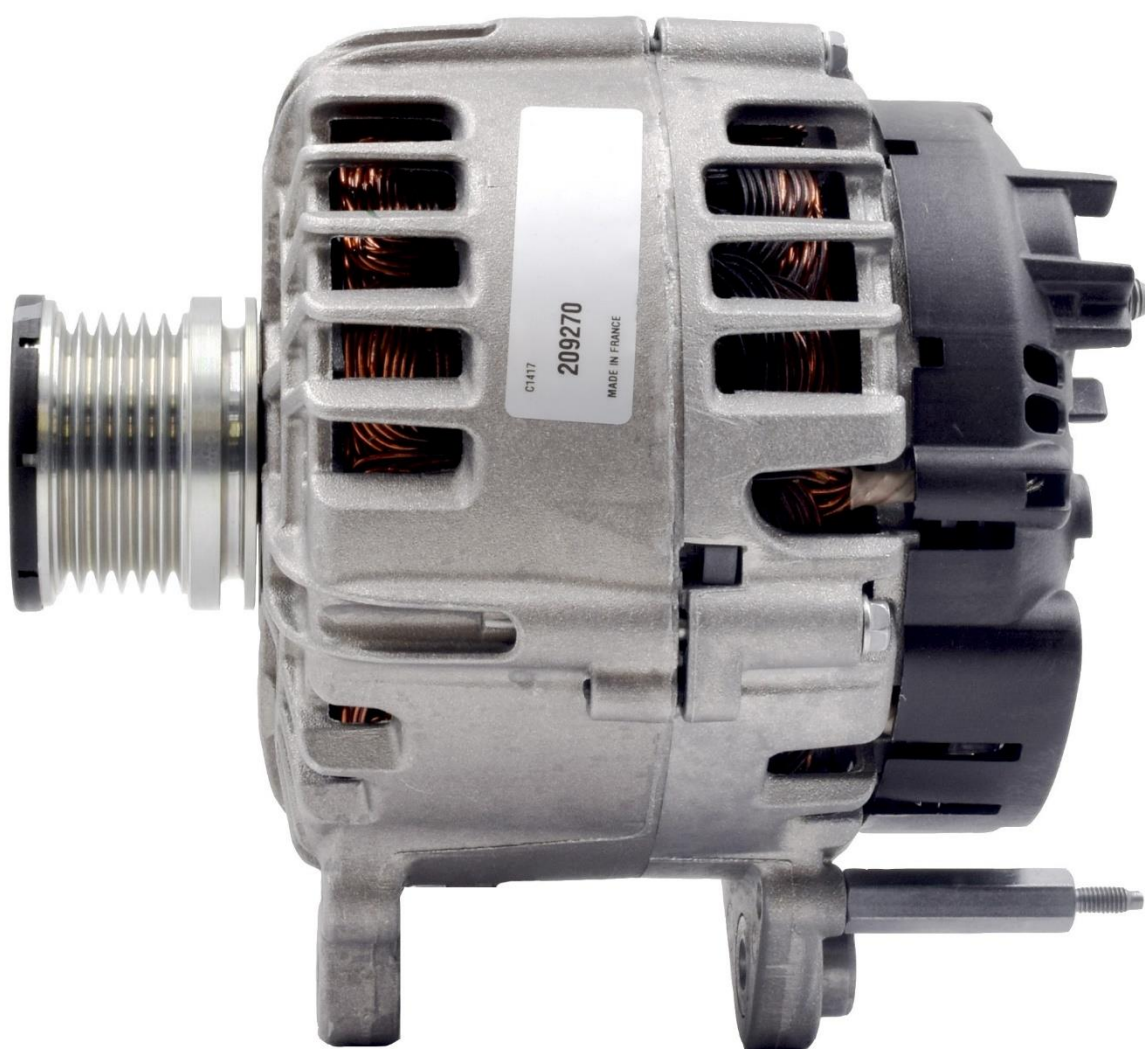
Les véhicules sur lesquels cet alternateur est installé (modèles FG18T070, 103, 123, 124) présentent des défauts connus qui provoquent une défaillance prématurée de la poulie et/ou des roulements de l'alternateur.

Les informations suivantes sont valables uniquement si l'alternateur est équipé d'une poulie FWP, OAD, OAP, etc.

Le problème peut être provoqué par plusieurs facteurs, notamment la courroie d'accessoires, le galet tendeur, le compresseur de climatisation, la pompe à eau, la pompe de direction assistée et ses composants, la poulie de vilebrequin.

Il est recommandé de bien vérifier tous les composants du système de la courroie d'accessoires avant d'installer le nouvel alternateur.

Assurez-vous que la courroie ne présente aucun signe d'étirement ou de dommage.

Vérifiez que le galet tendeur fonctionne correctement.

Vérifiez que toutes les poulies et le galet tendeur bougent correctement.

Assurez-vous que la poulie de vilebrequin a un jeu axial correct et limité et qu'elle est en bon état.

Dans le cas où les éléments ci-dessus présentent des défauts ou des signes suspects, le composant doit être remplacé afin d'éviter une défaillance prématurée de l'alternateur et d'autres pièces qui pourraient annuler la garantie.

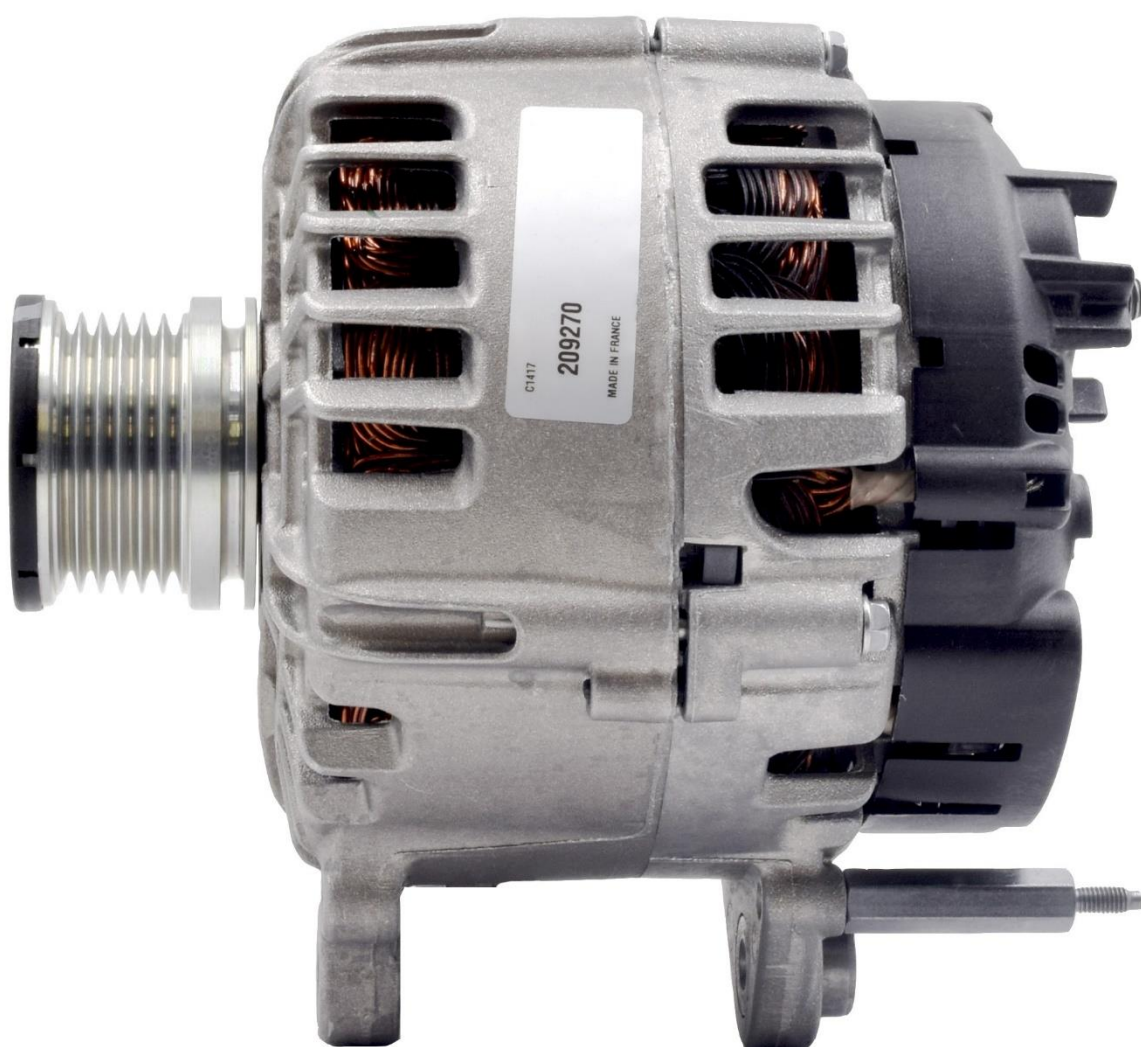
Los vehículos donde se monta este alternador (modelo FG18T070, 103, 123, 124) presentan fallos conocidos, que causan el hundimiento prematuro de la polea del embrague del alternador y/o bien de los cojinetes.

Las siguientes informaciones son válidas solo si el alternador tiene una polea de embrague (FWP, OAD, OAP, etc.).
