Technical information 2009068

TECHNICAL DATA SHEET 2009068

TURBO FOR VEHICLES.CHEVROLET CRUZE A14NET gasoline 140HP, OPEL/VAUXHALL ASTRA MERIVA A14NET gasoline 140HP, SAAB 9.1 A14NET gasoline 140HP

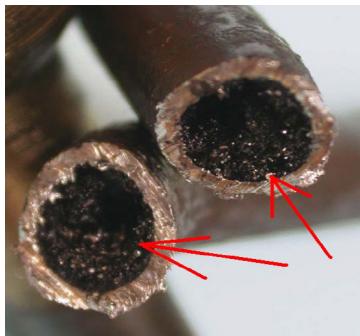
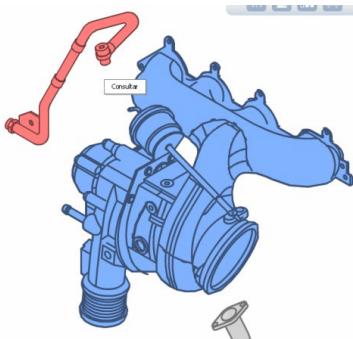
Der Öleinlassschlauch zum Turbo tendiert mit der Zeit aufgrund seiner Nähe zum Abgassammler zum Verstopfen, was den Ölfluss zum Turbo dramatisch verringert und dessen Beschädigung wegen Schmierungsmangel verursacht. Dieser Schlauch ist bei Austausch des Turbos zwingend zu ersetzen.

Best.-Nr. des Öleinlassschlauchs:
55580423

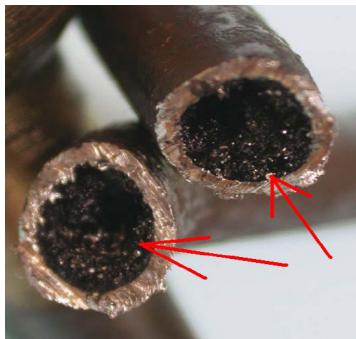
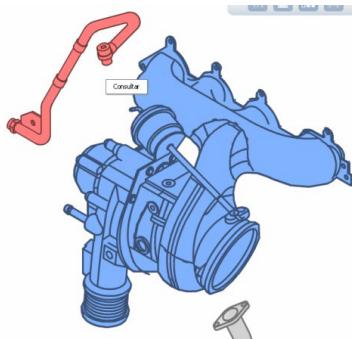
Olieindløbsslangen til turboen har en tendens til at blive blokeret med tiden på grund af dens nærhed til udstødningsmanifolden, hvilket reducerer oliestrømmen, der når frem til turboen, og giver et brud i turboen på grund af manglende smøring.

Det er vigtigt, at slangen udskiftes, når turboen udskiftes.

Reference nr. på olieindtagsslangen:

55580423

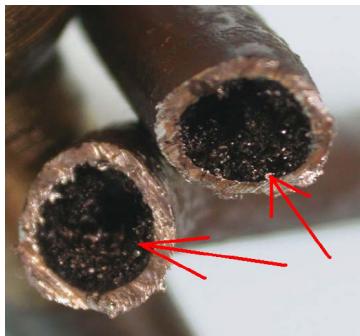
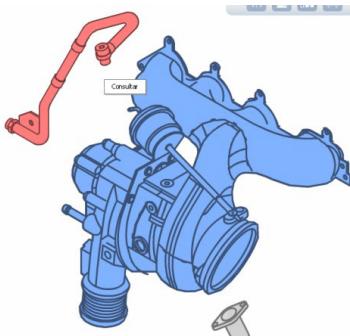
Le tuyau d'entrée de l'huile au turbo a tendance à se boucher avec le temps, du fait de sa proximité avec le collecteur d'échappement, ce qui réduit considérablement le débit de l'huile qui arrive au turbo et peut donc provoquer une rupture du turbo par manque de lubrification.

Il faut impérativement remplacer ce tuyau lorsque l'on change le turbo.

Réf. du tuyau d'entrée d'huile : 55580423

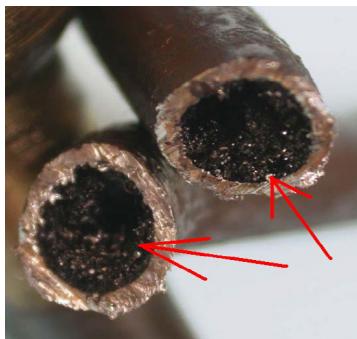
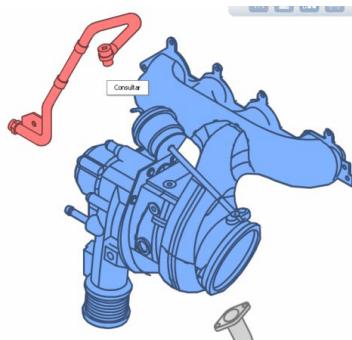
El latiguillo de entrada de aceite al turbo, tiende a quedar cegado con el tiempo, debido a su proximidad al colector de escape, lo cual reduce dramáticamente el flujo de aceite que llega al turbo produciendo su rotura por falta de lubricación.

Es imperativo reemplazar el latiguillo cuando se cambia el turbo.

Ref. del latiguillo de entrada de aceite :

55580423

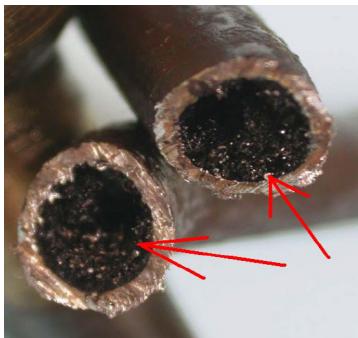
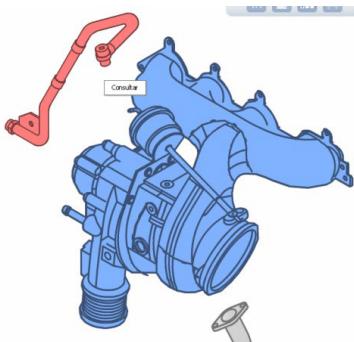
Il tubo flessibile di ingresso dell'olio al turbo tende a otturarsi con il tempo, a causa della vicinanza al collettore di scappamento; ciò riduce drasticamente il flusso dell'olio che giunge al turbo, provocandone la rottura per l'assenza di lubrificazione. È assolutamente indispensabile sostituire il tubo flessibile quando si cambia il turbo.

Rif. del tubo di ingresso dell'olio:

55580423

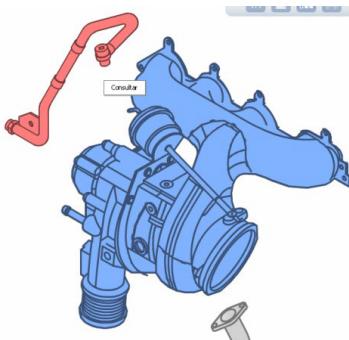
O tubo de entrada do óleo no turbo tem tendência a ficar obstruído com o tempo devido à sua proximidade com o coletor de escape, o que reduz drasticamente o fluxo de óleo que chega ao turbo provocando a sua separação do turbo por falta de lubrificação.

É imperativo substituir o tubo quando se troca o turbo.

Ref.^a do tubo de entrada do óleo:

55580423

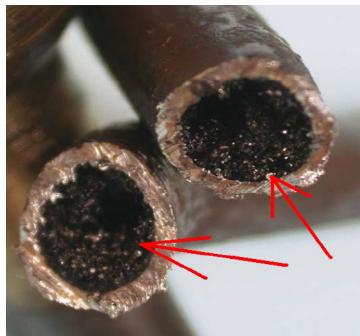
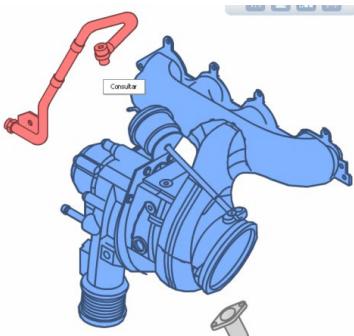
Wąż wlotowy oleju do turbo ma tendencję do zatykania się z czasem ze względu na bliskość kolektora wydechowego, co zmniejsza przepływ oleju docierającego do turbo i powoduje przerwę w turbo z powodu braku smarowania. Konieczna jest wymiana węża przy wymianie turbo.

Nr referencyjny węża wlotowego oleju:

55580423

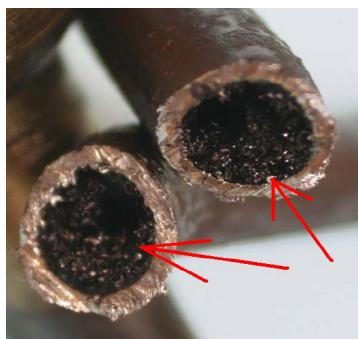
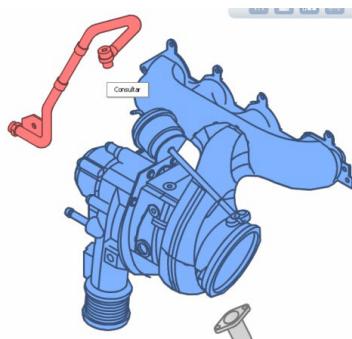
Hadička pro vstup oleje do turba se časem zanese, protože se nachází blízko sběrače výfuku, což drasticky sníží tok oleje do turba, které kvůli nedostatečnému promazání praskne.

Při výměně turba je zcela nezbytné vyměnit i hadičku.

Zn. hadičky pro vstup oleje: 55580423

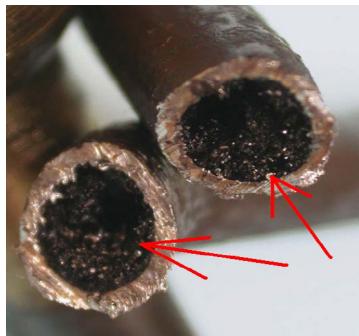
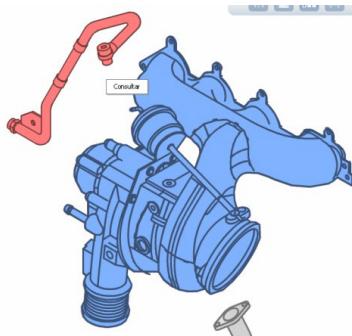
Furtunul de admisie a uleiului la turbo tinde să se blocheze în timp din cauza apropierii acestuia de colectorul de evacuare, ceea ce reduce debitul de ulei care ajunge la turbo și produce o ruptură a acestuia din cauza lipsei de lubrificare.

Este imperativ ca furtunul să fie înlocuit atunci când se schimbă turbo.

Nr. de referință al furtunului de admisie a uleiului: 55580423

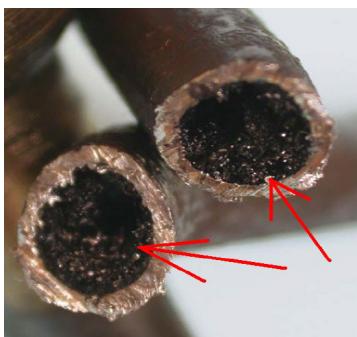
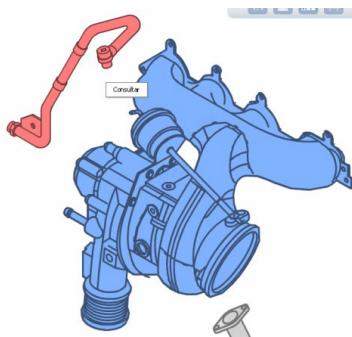
A turbóhoz vezető olajbevezető tömlő idővel hajlamos eltömődni a kipufogócsőhöz való közelsége miatt, ami csökkenti a turbóhoz érkező olajáramlást, és a kenés hiánya miatt a turbó törését eredményezi.

A turbó cseréjekor feltétlenül ki kell cserélni a tömlőt.

Az olajszívótömlő hivatkozási száma:

55580423

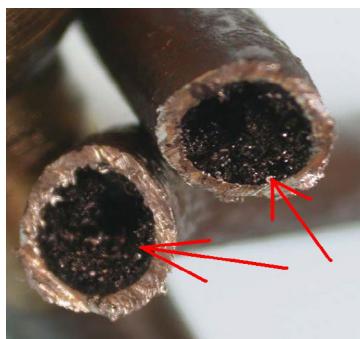
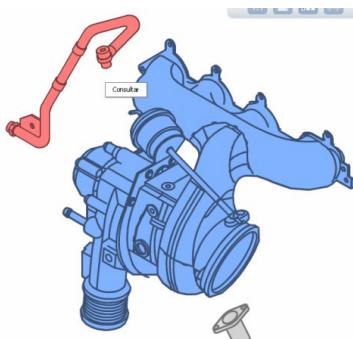
Cev za dovod olja v turbo se zaradi bližine izpušnega kolektorja sčasoma zamaši, kar zmanjša pretok olja, ki doseže turbo, in zaradi pomanjkanja mazanja povzroči zlom turba.

Pri menjavi turbopolnilnika je treba nujno zamenjati cev.

Referenčna številka cevi za dovod olja:

55580423
