Technical information 2009071

TECHNICAL DATA SHEET 2009071

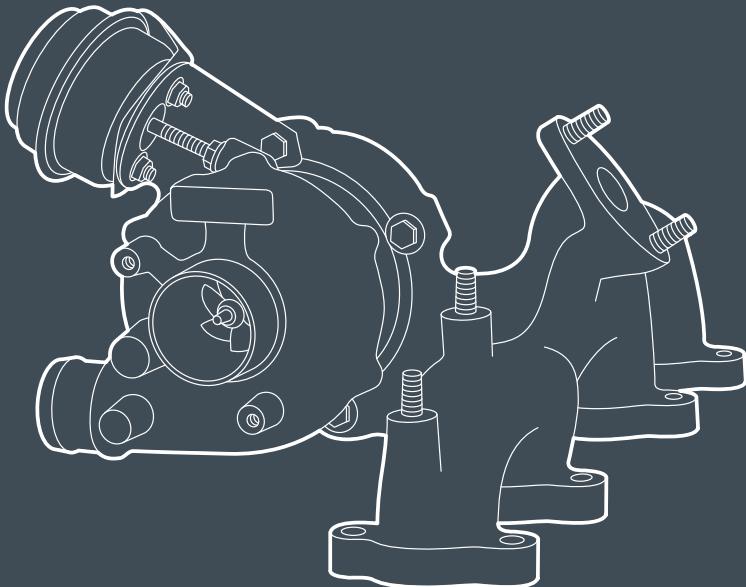
Turbo failures, lacks power, loud noises, smoke from the exhaust, an excess of space between the bearings, one of the blades of the compressor wheel is bent.

It is possible that, under unfavourable conditions, the water and oil from the engine vent may freeze.

The turbo takes in the ice mixture and the intake compressor wheel ends up damages due to the foreign matter. The cause, in this type of damage, may also be the uptake of soft matter released into the extraction equipment, for example, pieces of rubber or the like.

It is necessary to check and clean or replace the air extraction system in regard to dirt and deposits.
