Procedimento de reinicialização do comando da embreagem

Nº1. Mercedes-Benz Actros MP2 / MP3 com EPS/EAS (PN: 827497 – 827498)

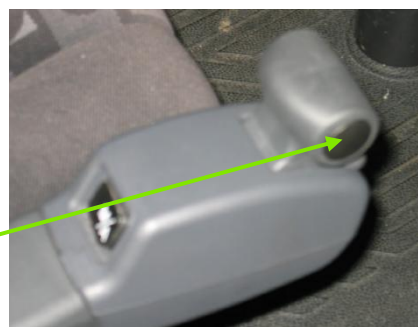
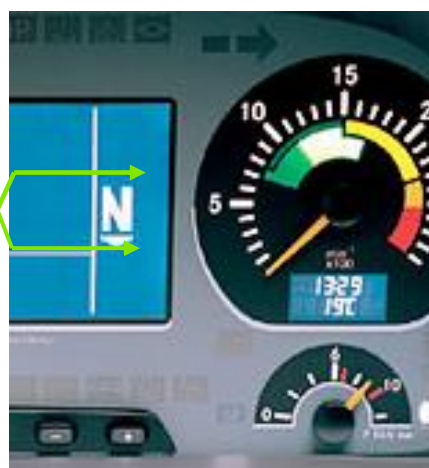
3. Aperte o botão no lado direito da alavanca das mudanças (neutro) com a mão esquerda, e mantenha pressionado durante todo o processo de reinicialização.

- ⇒ É emitido um sinal sonoro prolongado
- ⇒ No ecrã EPS (no painel de instrumentos), as duas setas piscam, cada uma sempre duas vezes, alternadamente.
- ⇒ Aproximadamente 3 segundos depois de ligar, sente-se um impulso na alavanca das mudanças. (O ruído mecânico não deve ser confundido com o ruído da caixa de velocidades).

7. A letra "N" no ecrã EPS ilumina-se
