10101800

LAND ROVER, ROVER GROUP

c.c. 1994 (mm) 84.4 (mm)

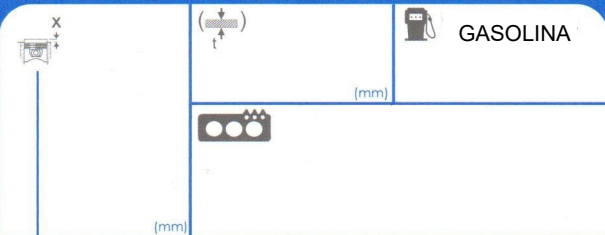
1	81021400 M11X1.50X162(10)
---	----------------------------------

- 4 Kpm
- 8 Kpm
- 90°+8 Kpm
- 90°

- 29 lbf
- 58 lbf
- 90°+58 lbf
- 90°

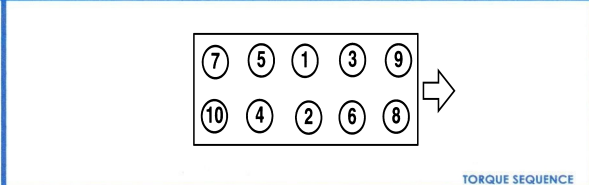
-90° +

-180°

LOOSEN BOLT AND TIGHTEN BOLT BY BOLT RESPECTING THE SPECIFIED TORQUE AND ORDER
AFLOJAR BOLT Y APRETAR TORNILLO A TORNILLO CON EL PAR Y ORDEN ESPECIFICADOS
SLOOSEN ALL THE BOLTS
AFLOJAR TODOS LOS TORNILLOS
RUN THE ENGINE UNTIL TOTAL OPENING OF THE THERMOSTAT
LET THE ENGINE COOL DOWN FOR 4 HOURS (WITH OPEN BONNET)
OPEN THE CAP OF THE EXPANSION TANK OF THE WATER COOLING CIRCUIT
RODAR EL MOTOR HASTA LA APERTURA TOTAL DEL TERMOSTATO
DEJAR ENFRIAR EL MOTOR CUATRO HORAS (CAPOT ABIERTO)
ABRIR EL TAPON DEL VASO DE EXPANSION DEL CIRCUITO DEL AGUA DE REFRIGERACION
