Service-Information

Ausfräsung am Kolbenboden

Thema: Geometrie des Kolbenbodens.

Bremssattel ATE Nr.: 11.9541-9587.2 und Fahrzeug BMW E46 mit Kolben 11.8110-5464.1.

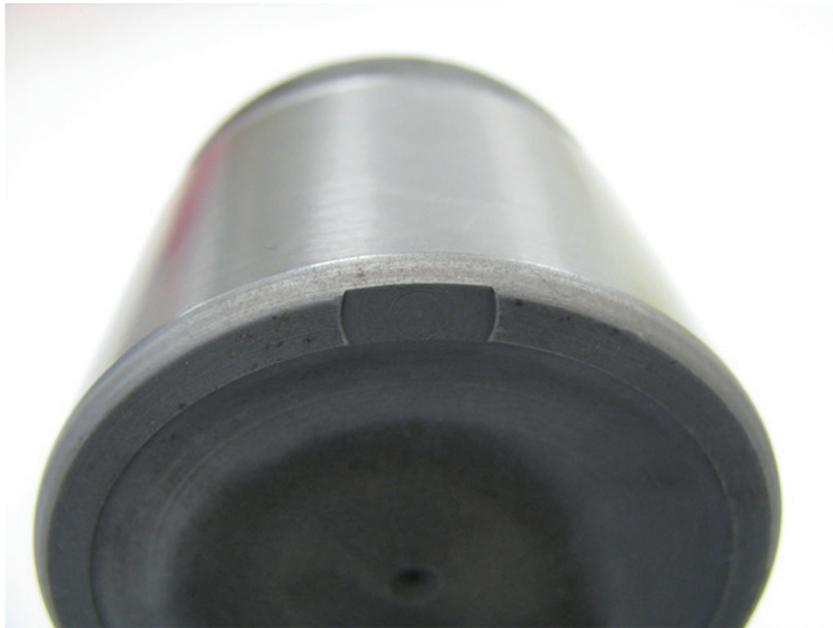
Die Ausfräsung, am Rand des Kolbenbodens (siehe Abb oben.), dient dem Zulauf der Bremsflüssigkeit, wenn der Kolben nach einer Bremsenreparatur vollständig zurückgestellt wurde.

Die Einbaustellung des Kolbens, bei Arbeiten am Bremssattel, kann also beliebig gewählt werden.
