SERVICE INFO – LuK 0034

Informasjon om feilsøking av metallyder som oppstår når motoren stanses

DMF nr.: 415 0241 10

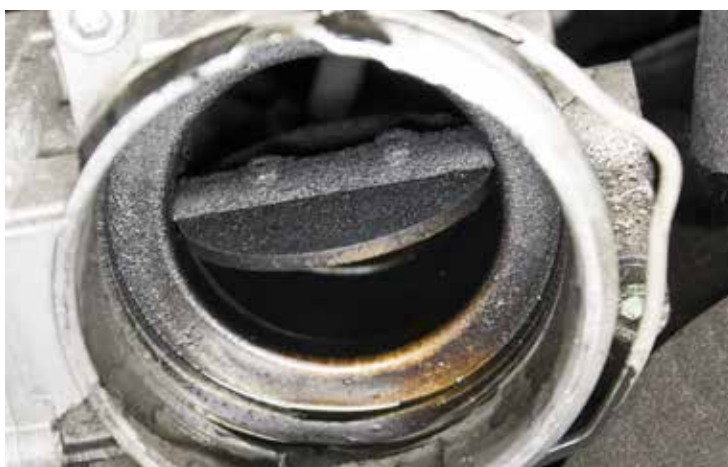
Figur 1: All smuss i spjeldhuset må fjernes

En vanlig årsak til disse ulydene er en funksjonsfeil ved spjeldventilen i inngangsporten. Funksjonsfeilen kan føre til et ujevnt fall i sylindertykket, som i sin tur forårsaker en ujevn bevegelse i veivakselens rotasjonsbevegelse. De vridningsrotasjonene dette fører til, forplanter seg til girkassen så å si uten noen dempende effekt, og det er dette som kan føre til at metallydene oppstår.

- Les av feilminnet i motorens styreenhet og rett opp eventuelle feil
- Foreta en visuell inspeksjon og funksjonstesting av spjeldventilen (som må lukkes fullstendig når motoren stanses)
- Fjerne alle sotrester som finnes i spjeldventilens arbeidsområde
