LuK Service Info

Usterka pedału sprzęgła

Pedał sprzęgła zawiesza się w połowie swojego skoku lub opada na podłogę bez uruchomienia sprzęgła.

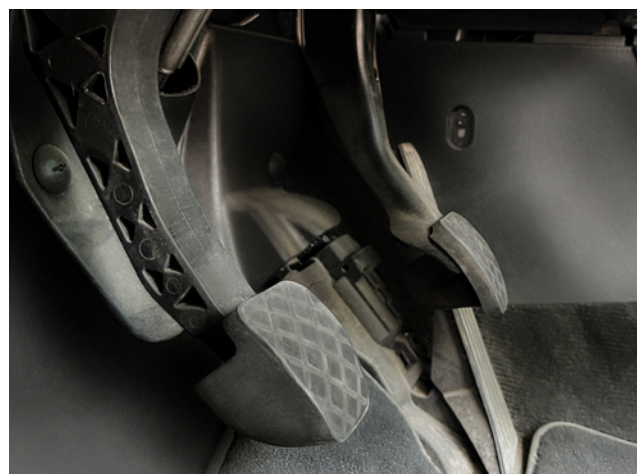
Stale otrzymując informacje zwrotne z rynku, zauważyliśmy, że klienci czasami napotykają problem zawieszającego się pedału sprzęgła w połowie swojego zakresu (zdjęcie 1) lub opadania na podłogę bez włączenia sprzęgła. Co więcej, problem ten może pojawiać się zarówno stale, jak i od czasu do czasu. W takim przypadku tylko prawidłowo przeprowadzona diagnostyka pomoże zidentyfikować przyczynę usterki, a także naprawić pojazd. Zalecamy sprawdzenie stanu nie tylko sprzęgła i dwumasowego koła zamachowego, ale także konieczne sąsiednich komponentów.

Zdjęcie 1: Pedał sprzęgła zawiesza się w połowie swojego skoku

Należy zwrócić uwagę na układ wysprzęglania, w szczególności na łożysko oporowe, wysprzęglik centralny/pośredni, dźwignię, wspornik pedału sprzęgła, zapowietrzenie układu hydraulicznego itp.

Należy pamiętać, że tylko prawidłowo przeprowadzona diagnostyka i naprawa z wymianą wszystkich wadliwych części rozwiąże problem.

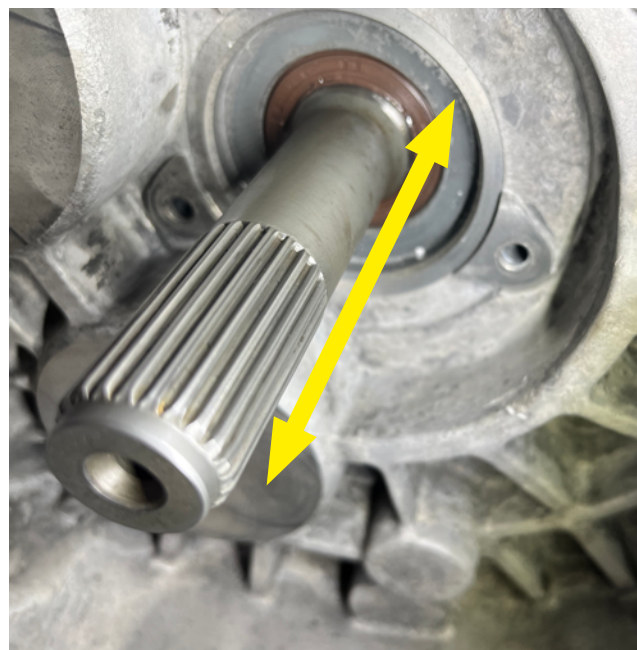
Następnie należy sprawdzić stan wałka sprzęgłowego skrzyni biegów, w szczególności jego luz osiowy (zdjęcie 2). Przyczyną takiej awarii może być zużyte łożysko z tyłu obudowy. Konieczna jest naprawa całego zespołu, eliminując luz osiowy wałka wejściowego skrzyni biegów. W tym przypadku zalecamy zwrócić uwagę na LuK GearBOX, który jest unikalnym rozwiązaniem stworzonym specjalnie do naprawy przekładni.

Zdjęcie 2: Luz osiowy wału wejściowego skrzyni biegów
