**0016**
**Informazioni tecniche del servizio assistenza**

<b>Tema:</b>	<b>Guarnizioni ad anello incorporate</b>
<b>Oggetto:</b>	<b>81-90006-00 81-90010-00 81-90016-00 81-90018-00</b>
<b>Marca:</b>	<b>Volkswagen, Audi, Seat, Skoda</b>
<b>Modello:</b>	<b>diversi</b>
<b>Codice motore:</b>	<b>diversi</b>

## Guarnizione ad anello incorporata - Istruzioni per il montaggio

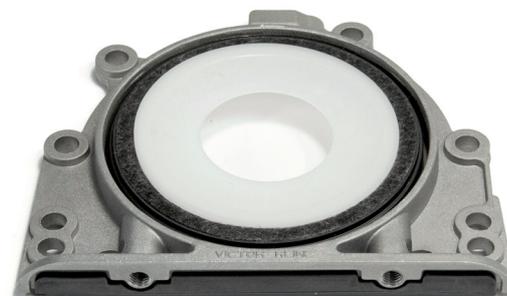
la gommatura sotto le guarnizioni ad anello incorporate non ha nessuna funzione di tenuta [fig. 2]. Per questo motivo, in caso di sostituzione è necessaria l'applicazione supplementare di un mastice o di una guarnizione adeguata della coppa dell'olio.

Figura 2\_Lato inferiore della guarnizione ad anello incorporata

Per la sostituzione delle guarnizioni ad anello incorporate è quindi sempre necessario smontare e richiudere a tenuta la coppa dell'olio.
