Technical *Info*

Ajuste da tensão da correia dentada Fiat, com o novo BTT Hz. (medição de frequência), tendo como exemplo Punto o motor 188 A.4

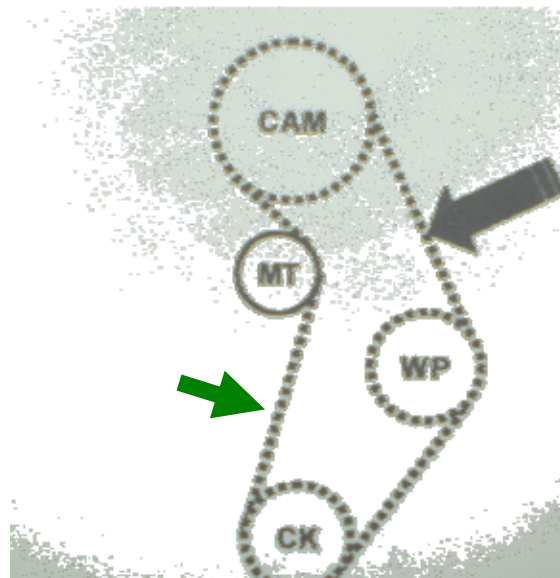
O ajuste previsto pelo fabricante desde o ano de construção 2003, mediante um medidor de frequências é verificado através de 2 medições somadas. Deve ser somado adicionalmente o valor de medição da seta marcada a verde à esquerda na imagem. Também os modelos mais antigos podem ser ajustados com o BTT Hz.

Efectuar, mediante chave dinamométrica, uma tensão prévia da correia dentada no rolo tensor, com 7 Nm, fixar rolo tensor, efectuar seguidamente 2 rotações do motor e somar os resultados da medição de ambos os locais. O valor total deverá ser de 160 Hz. **Alternativamente também basta efectuar uma regulação acima da bomba de água, com 125 Hz.**
