## Erilaiset hihnankiristimet riippuen kampiakselin hihnapyörän muodosta (pyöreä/soikea)

Eräät Ford/PPE/Volvo 1,6 l dieselmallit, osanrot CT1162K2/K3/K4 ja WP2/WP3/WP4

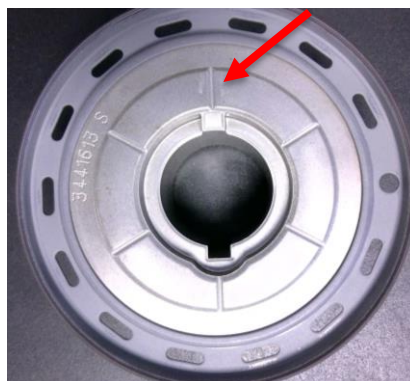
**Kuva 2**

Pyöreä hihnapyörä

Kiristysrullan jousen kireys vaihtelee. Sen on vastattava tehtaalla asennettua kampiakselin hihnapyörää. Viime vuosina ajoneuvon valmistaja on ottanut käyttöön optimoidun hihnan ohjauksen, johon viitataan ”soikealla hihnapyörällä”. Asennetun hihnapyörän rakennetta ei voi suoraan nähdä. Hihnapyörän tarkastamiseksi se on irrotettava ja tarkastettava, onko sen takapuolella reikä (**kuvat 2 ja 3**).

V56664-kiristysrullalla varustettua CT1162K2/WP2-hammashihnasarjaa käytetään aina reiättömän kampiakselin hihnapyörän kanssa (**pyöreä rakenne, kuva 2**). Kampiakselin hihnapyörälle, jossa on reikä (soikea muoto, **kuva 3**), tarvitaan **joko** sarja CT1162K3/WP3 varustettuna V56675-kiristysrullalla **tai** CT1162K4/WP4-sarja varustettuna V56676-kiristysrullalla (jos ajoneuvoon on ilmoitettu molemmat sarjat, valmistusvuosi on ratkaiseva – tarkista varmuuden vuoksi vanhan kiristysrullan osanumero).

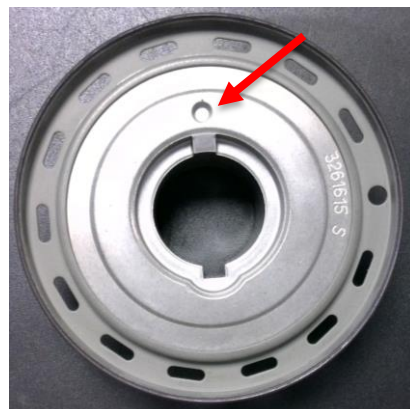
**Kuva 3**

Soikea hihnapyörä
