**Yeni gergi rulmanı eski rulmandan farklı ve gerdirilemiyor.
Audi, Seat, Skoda ve VW için CT1168K1/ WP1/ WP2 triger kayışı seti.
Çeşitli Modeller 1.4 – 2.0 TDI Common Rail, EA288**

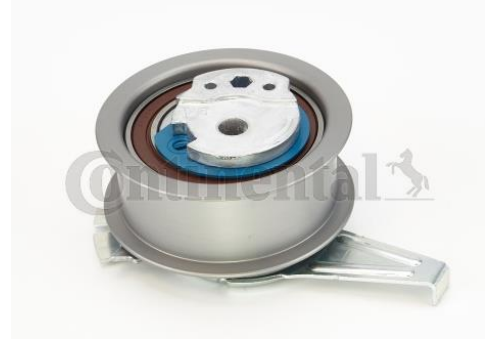
Şek. 1

Gönderilen V56390 gergi rulmanı, araç içine monte edilmiş olan rulmandan farklı görsel özelliklere sahip. Görünen o ki bu gergi rulmanını montaj talimatında belirtildiği gibi gerdimek mümkün değil.

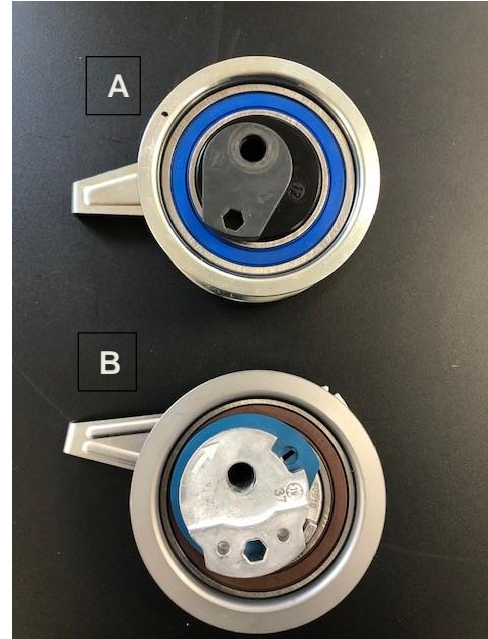
Şek. 2

Araç üreticisi tarafından iki farklı rulman tasarımı kullanılmaktadır. Continental Kit içinde de bu modellerden biri veya diğeri mevcut olabilir.

A = Üretici firma Gates
B = Üretici firma Litens

İki gergi rulmanını birbirinden ayıran özellik ayar eksantriğidir. Gates (A) modeli gergi rulmanını sabitleme aleti T10265 ile sabitlemeye gerek yoktur. Bunun dışında gerdirme işlemi aynıdır.
