**Varianti differenti della puleggia di tensionamento V55739, contenute nei kit per cinghie dentate CT1028K3, CT1028WP1, CT1028WP2, CT1028WP3, CT1028WP4, CT1028WP5, utilizzati in vari motori da 1,4-2,0 L TDI Common Rail EA180 di Audi/Seat/Škoda/VW**

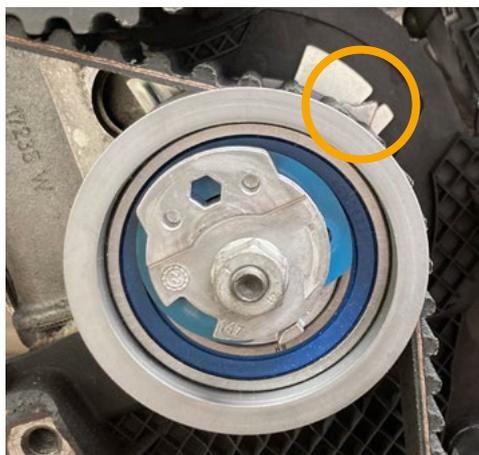
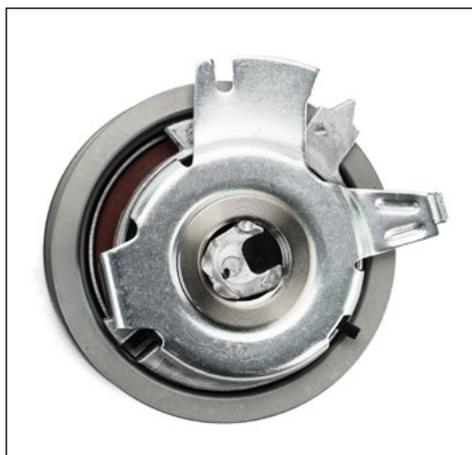
**Fig. 1** Variante 1

La puleggia di tensionamento V55739 in dotazione può essere visivamente diversa da quella installata sul veicolo. Vi sono due varianti differenti:

Entrambe le varianti della puleggia tendicinghia possono essere utilizzate nei veicoli designati. Entrambe le varianti sono messe in tensione girandole in senso orario. La posizione della finestra di regolazione varia.

Variante 1: la finestra di regolazione si trova a ore 1.
