Zamjena vijka V49041/MS02 za remenicu VD1080/1095/1129/1201 i kompletne zupčastog remena CT1140K1/K2/WP1/WP2, CT1110K1/K2/WP1, CT1138K1/WP1, CT1142K1/WP1

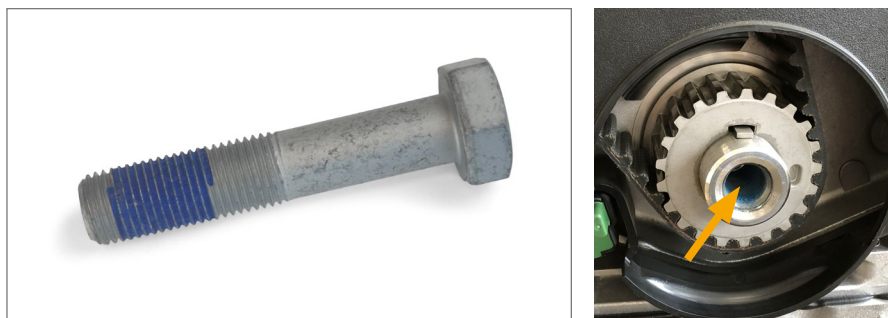
Sigurnosno sredstvo za vijke nanoseno na navoj vijka može se nakupiti u navojima radilice što posebno otežava otpuštanje i zatezanje vijka. To može uzrokovati pucanje vijka.

Nemojte upotrebljavati udarni ključ kada otpuštate ili pričvršćujete. Upotreba udarnog ključa povećava rizik od pucanja vijka. Blokirate zamašnjak pomoću priloženih posebnih alata.
