## Înlocuirea șurubului V49041/MS02 pentru fulia curelei VD1080/1095/1129/1201 și kiturile de curele de distribuție CT1140K1/K2/WP1/WP2, CT1110K1/K2/WP1, CT1138K1/WP1, CT1142K1/WP1

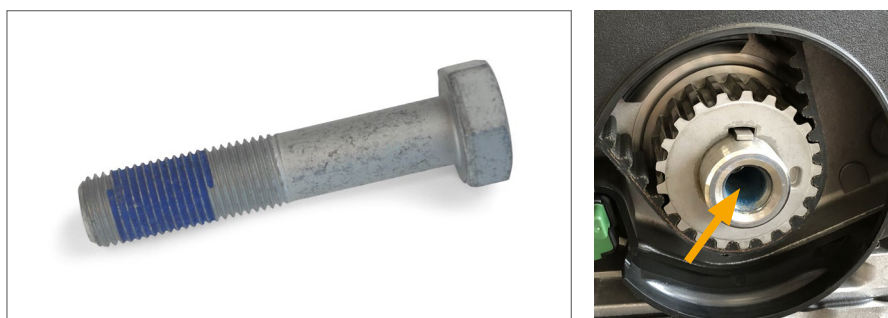
În șanțul filetului din arborele cotit se poate aduna agent de protecție împotriva desfacerii accidentale a filetului care a fost aplicat anterior pe filetul șurubului, iar slăbirea și înșurubarea șurubului pot deveni foarte dificile. Astfel, șurubul se poate rupe.

La slăbire sau înșurubare nu trebuie utilizată o șurubelniță cu percuție. La utilizarea unei șurubelnițe cu percuție, există un risc crescut de rupere a șurubului. Blocați volantul cu sculele speciale prevăzute pentru aceasta.

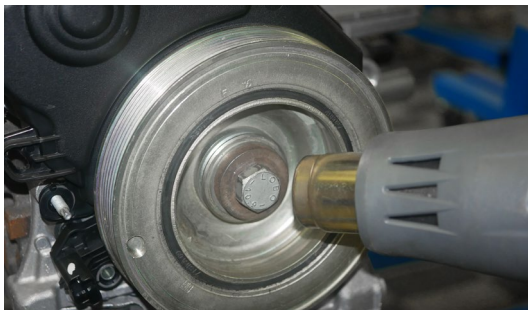
Încălziți cu grijă capul șurubului cu ajutorul unui pistol cu aer cald.  
Asigurați-vă că nicio piesă din jur nu este deteriorată de căldura excesivă.

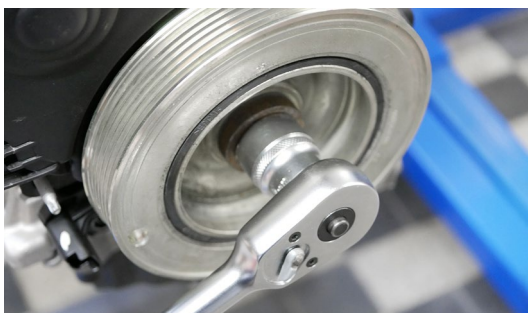
Acum slăbiți șurubul. Dacă rezistența devine prea mare, înșurubați puțin șurubul și încălziți-l din nou cu grijă.

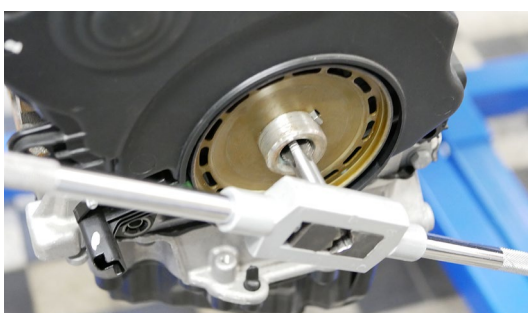
După ce ați deșurubat șurubul, curățați filetul din arborele cotit cu ajutorul unui burghiu de filet de M14x1,5 pentru a îndepărta reziduurile vechi de agent de protecție împotriva desfacerii accidentale a filetului și pentru a facilita înșurubarea unui șurub nou.
