ContiTech: Tips van experts voor vervangen van distributieriemen

- Gedetailleerde instructies voor Audi A3 1.8-liter T met motorcode ARZ
- ContiTech toont hoe fouten bij de vervanging van riemen kunnen vermeden worden

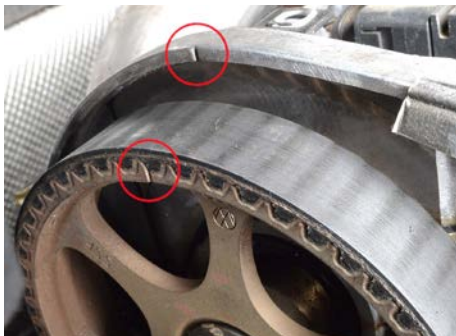
Fig. 1

1. Stel de kleptiming af op bovenste dode punt (TDC) van cilinder 1.
2. Merkteken (inkeping) op nokkenaspoelie moet uigelijnd zijn met merkteken (inkeping) op de achterste riemafdekking (Fig. 1).

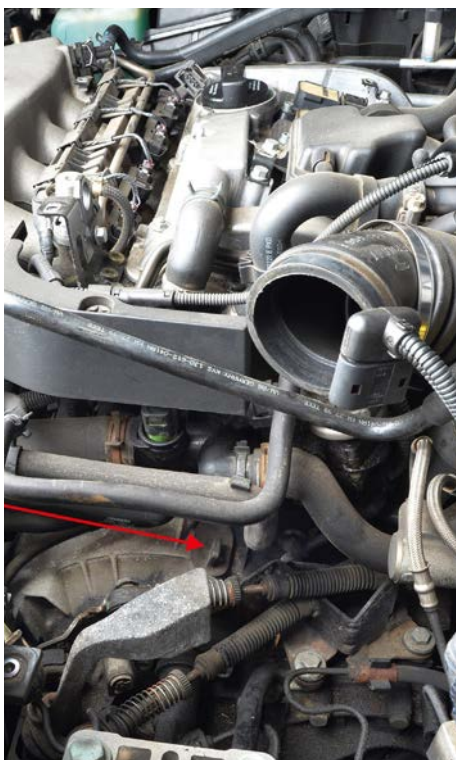
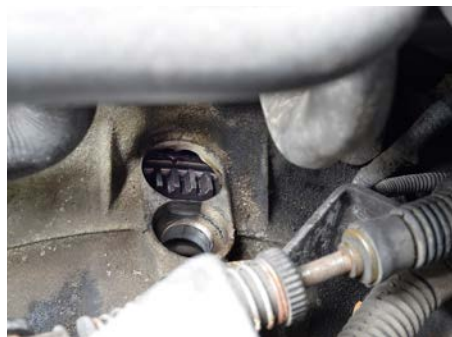
3. Controleer krukas merkteken. Om dit te kunnen doen; verwijder rubber plug van koppelomvormer behuizing (Fig. 2, 3, 4). Merkteken (inkeping) op vliegwiel moet uitgelijnd zijn met merkteken (uitsteeksel) van de opening (Fig. 5).

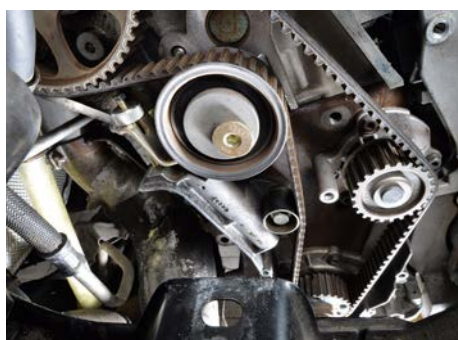
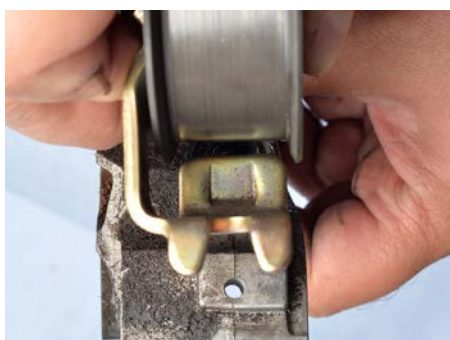
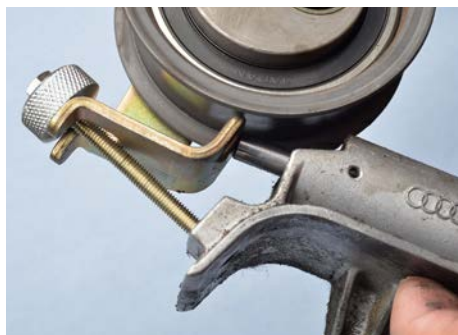
4. Schroef OE spanbout (T10092) in de hydraulische demper en verlaag langzaam de spanning op de distributieriem/spanrol door aan de OE spanbout te draaien (T10092) (Fig. 6, 7, 8a, 9), tot OE blokkeerwerktuig (T40011) in het kleine gat van de hydraulische demper kan ingebracht worden (Fig. 8b, 9).

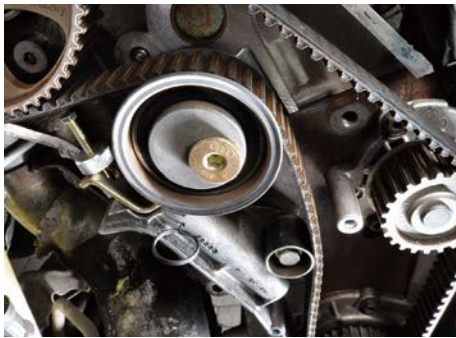
Fig. 10

5. Distributieriem kan nu verwijderd worden (Fig. 10).

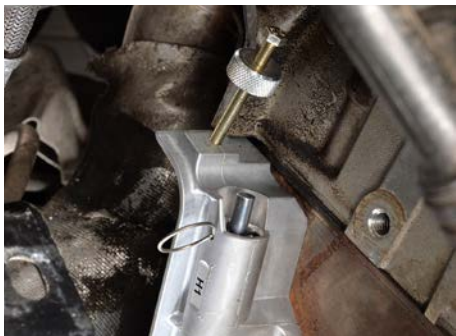
Fig. 11

1. Schroef OE spanbout (T10092) in de nieuwe hydraulische demper (Fig. 11).

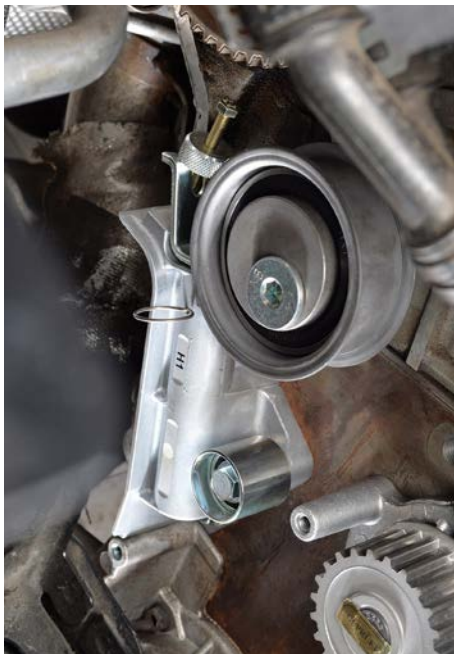
Fig. 12

2. Plaats nieuwe spanrol (27Nm) en nieuwe hydraulische demper (15Nm) en draai de OE spanbout vast (T10092) zodat het blokkeerwerk tuig later makkelijk uit de nieuwe hydraulische demper kan verwijderd worden (Fig. 12). **Verwijder de blokkeerpin niet voordat de distributieriem en de spanrol correct zijn geïnstalleerd! De hydraulische demper mag enkel aangedreven worden met de spanbout. Het samendrukken van de hydraulische demper met bankschroef of tang kan deze beschadigen.**

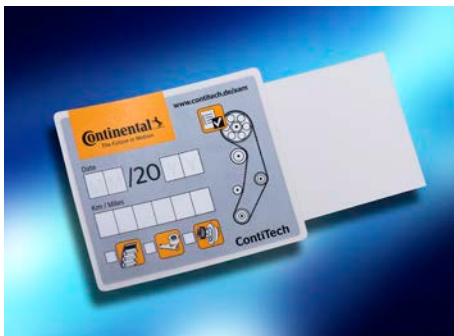
Fig. 13

8. Noteer de vervanging van de originele ContiTech distributieriem op de voorziene sticker (Fig. 13) en kleef deze in het motorruim.
