Instrucțiuni de montaj pentru rola de tensionare din CT1028K3/WP1-5 pentru diverse motoare VW, Audi, Ford, Skoda, Seat 1,9 TDI PD

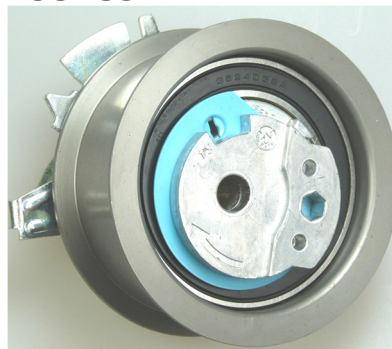
Fig. 2
Rolă de tensionare V55739

Știftul va fi utilizat pentru resetarea completă a roletelor de tensionare montate, pentru a putea îndepărta cureaua netensionată. Este vorba doar de o asistență mecanică de blocare a plăcii excentrice frontale, pentru a poziționa rola de tensionare în poziția maximă „liber“ .

Știftul de fixare poate fi reintrodus în rolă în orice moment, deoarece în rolă nu se declanșează nicio funcție (pretensionare, etc.).
