CT1028K3/WP1-5'de gergi kasnağı montaj talimatı çeşitli VW, Audi, Ford, Skoda, Seat 1,9 TDI PD motorları için

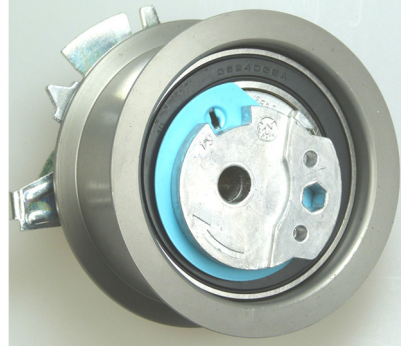
Şek. 2

Gergi kasnağı V55739

Bu işlemden dolayı kasnağın içinde bir fonksiyon (ön germe vs.) devreye girmediğinden, sabitleme pimi her zaman tekrardan kasnağa yerleştirilebilir.

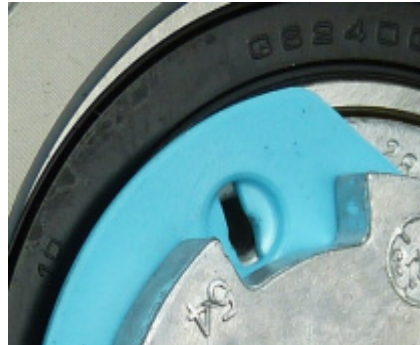
Şek. 3

Girinti
