Preinačeni klinasti rebrasti remeni

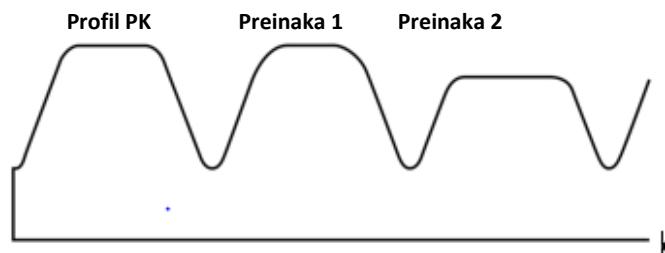
Isporučeni klinasti rebrasti remen optički i haptički se razlikuju od klinastih rebrastih remena koji se uobičajeno upotrebljavaju. To je vidljivo po drugačjoj strukturi klizne površine.

Jako uvećani prikaz različitih profila

Preinačeni remeni mogu se neograničeno upotrebljavati za primjene u vozilima koje su navedene u katalogu. Unatoč optičkim razlikama nova izvedba nema nikakvih nedostataka u pogledu performansi.

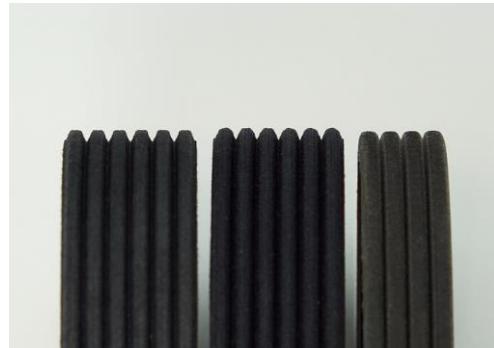
Teško se prepoznaju golim okom:
preinačene vrste profila

Radi se o preinakama koje su ili preuzete iz originalne opreme ili su promijenjene zbog proizvodnje. Cilj je optimalni razvoj buke i/ili dodatno povećanje životnog vijeka.

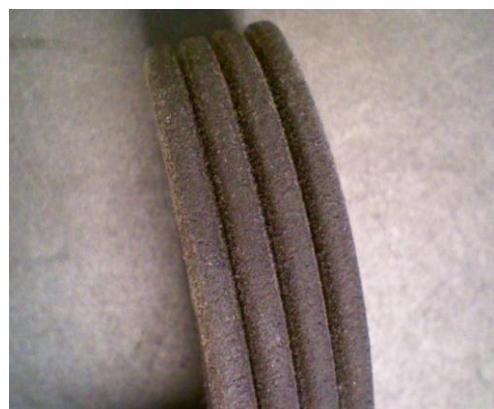
Primjer preinačenog klinastog rebrastog remena
