Technical *Info*

Zahnriemen-Kit CT 939 K2/K3 & CT1120K1 am Beispiel:
VW / Audi 2,5 TDI 5 Zyl.

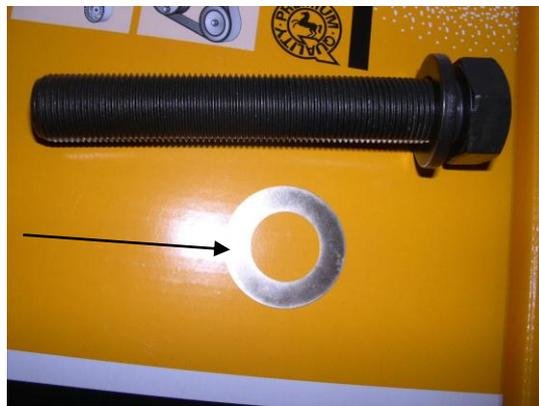
Abb.1

Im Zahnriemen-Kit ist lt. aktualisierter Bestückung eine dünne Unterlegscheibe (diamantbeschichtet) enthalten, die im Fahrzeug bisher nicht verbaut gewesen ist.

Unterlegscheibe

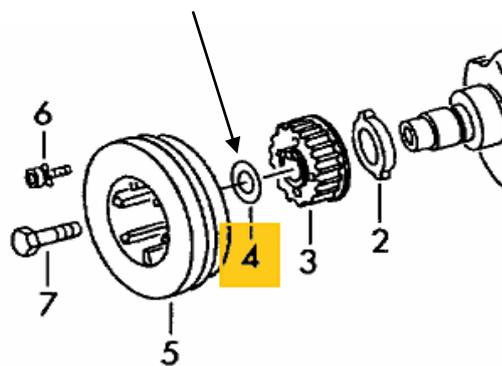
Abb.2

Einbaulage

Laut VW- / Audi-Katalog ist diese Spezielscheibe (4) zwischen Kurbelwellenantriebsrad (3) und Torsionsschwingungsdämpfer (5) einzubauen. Dadurch wird der Reibungskoeffizient verbessert.
