ContiTech

Komplet nove slobodne remenice CT 1014 K2 / K5 / K3 za razne Opel/GM 1.7 D

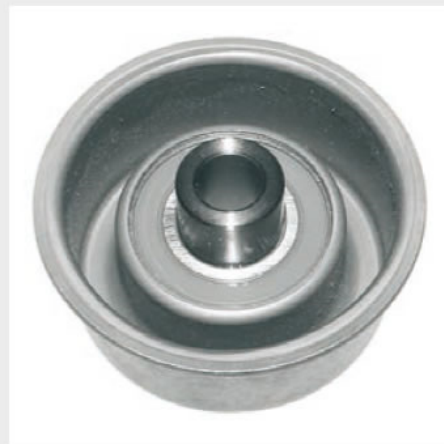
sl. 1
Stara slobodna remenica
V 55317

U skladu s uputama "Opel TIS", stara mehanička
slobodna remenica (**sl. 1**) više se ne
koristi. Sada se montira nova vrsta (**sl. 2**)
koja ima kuglični ležaj bez prirubnice.

Usprkos razlikama u izvedbi, nova vrsta
može se odmah montirati umjesto stare
čelične remenice.
