ContiTech

Nou ghidaj în kitul CT 1014 K2 / K5 / K3 pentru modele diverse Opel/GM 1.7 D

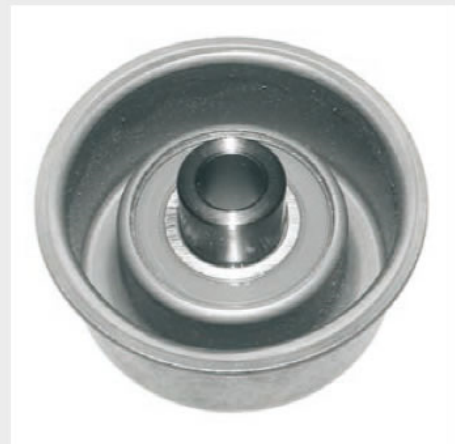
Fig. 1

Conform "Opel TIS", vechiul scripete de ghidaj (**Fig. 1**) nu mai este folosit. Tipul nou ce este instalat acum (**Fig. 2**) are un rulment fără flanșă.

Rola ghidaj veche V 55317

În ciuda designului diferit, noul tip poate fi instalat direct în locul vechiului ghidaj de oțel.

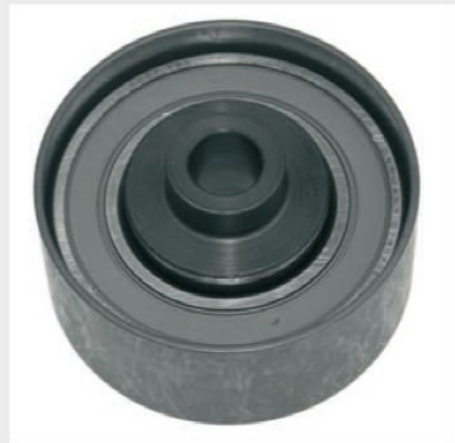
Fig. 2

Scripetele ghidaj nou V 55368
