# Teknik *Bilgi*

## Germe yayının yanlış montajı sonucunda kayış arızası: CT 942 K1 (Hyundai 1,4-1,6-l/16 V, farklı modeller)

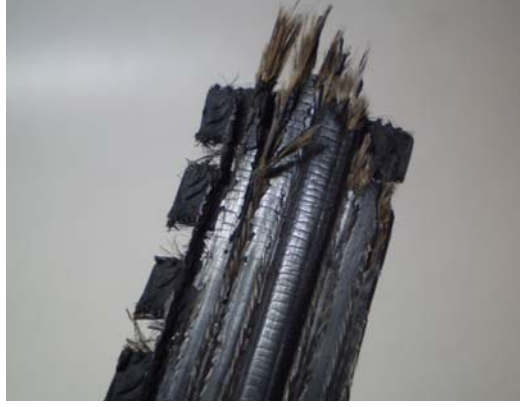
### Sorun:

Kayış, kopmuş dişli kayışı nedeniyle işlevini yerine getiremez.

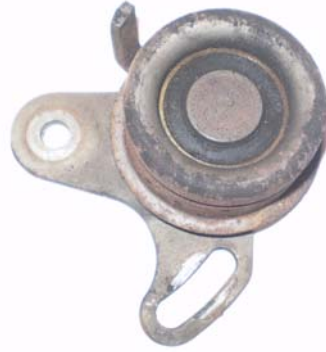
### Nedeni:

Dişli kayışı, sırtında serbest dönmeyen bir gergi kasnağı nedeniyle aşırı ısındı.

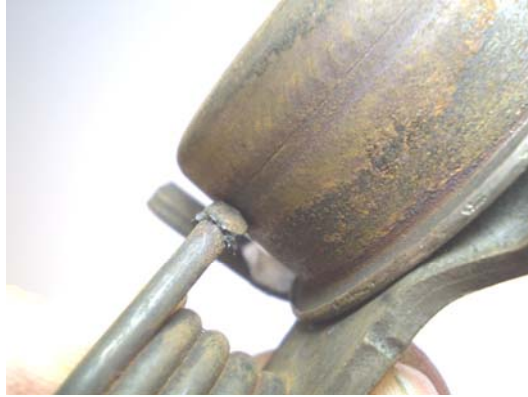
Aksi takdirde gergi kasnağı hareket mantosu ile izin verilmeyen temas gerçekleşir.

### Çözümü:

Germe yayının doğru montaj konumu daima kontrol edilmelidir.
