Έκδοση Αρ. 01/2018: Διαφορετικά στοιχεία φίλτρων καυσίμου σε ίδιο ύψος περιβλήματος

Σε οχήματα με κινητήρες 1.6 και 2.0 TDI (χωρίς αισθητήρα στάθμης νερού στο περίβλημα του φίλτρου) του ομίλου Volkswagen ενδέχεται να προκληθούν ασάφειες κατά την αλλαγή του φίλτρου καυσίμου, διότι σε αυτούς τους κινητήρες ενσωματώνονται από πλευράς κατασκευαστή τόσο μακριά όσο και κοντά στοιχεία φίλτρου – το περίβλημα του φίλτρου όμως παραμένει ίδιο.

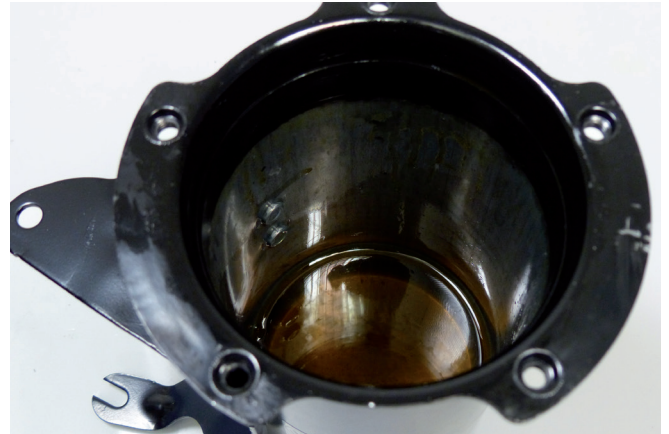
Εικόνα 2: Παλιό καύσιμο ντίζελ στο περίβλημα φίλτρου

ΣΗΜΑΝΤΙΚΟ! Πριν την εγκατάσταση του καινούριου στοιχείου φίλτρου, πρέπει να εκκενωθεί το καύσιμο, που έχει απομείνει στο περίβλημα του φίλτρου, και να απορριφθεί καταλλήλως. Έτσι, ελαχιστοποιείται η άμεση μόλυνση του καινούριου φίλτρου με ακάθαρτο καύσιμο. Επίσης, θα πρέπει οι πλαστικές φλάντζες να διαβρέχονται πάντα προηγουμένως με καθαρό καύσιμο, ώστε να αποτρέπεται βλάβη τους κατά την τοποθέτηση. Περισσότερες σημαντικές υποδείξεις τοποθέτησης προς λήψη θα βρείτε στην ιστοσελίδα μας.

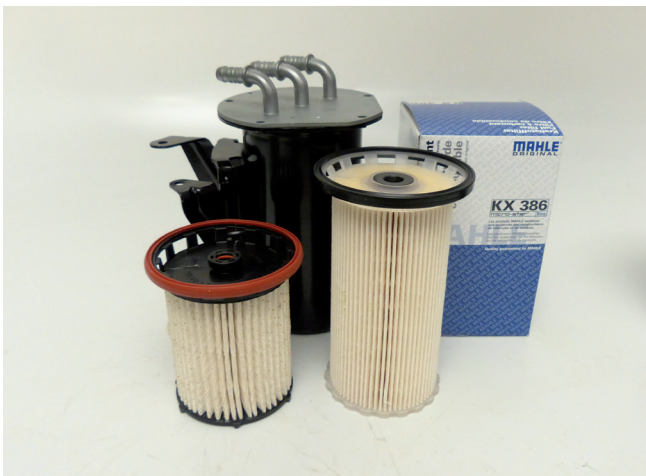
Εάν τώρα χρησιμοποιηθεί το στοιχείο φίλτρου καυσίμου KX 386 Eco της MAHLE, μπορεί να ξεχωρίζει σημαντικά ως προς το ύψος εγκατάστασης από το παλιό φίλτρο. **Αυτό όμως δεν αποτελεί απόκλιση και σε καμία περίπτωση δεν επηρεάζει τη λειτουργία του φίλτρου.**

Εικόνα 1: Ένα περίβλημα - δύο πιθανά μεγέθη φίλτρου

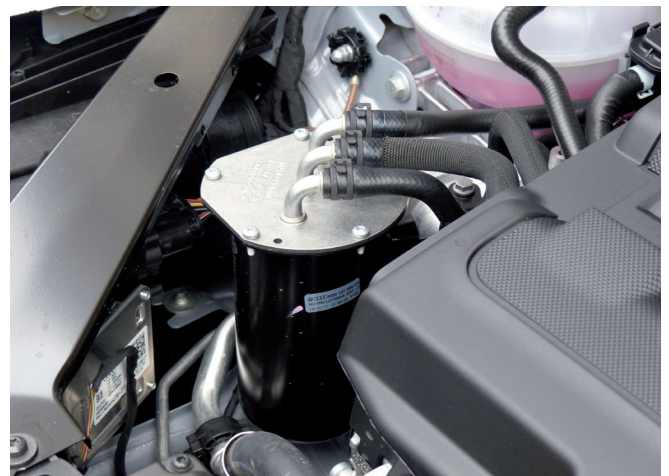
Εικόνα 3: Περίβλημα φίλτρου στο χώρο του κινητήρα
