febi
36180

SWAG
62 93 6180

various Citroën, Ford,
Fiat, Lancia, Peugeot
and Volvo models

Thermostat with housing, seal and temperature switch

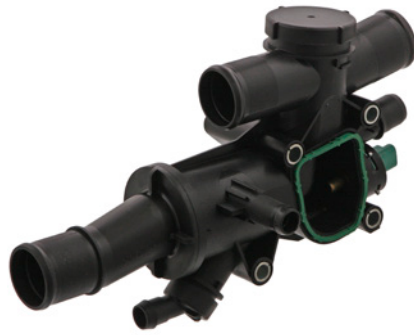
Thermostat housing 36180/62 93 6180 has been updated from the original design and now corresponds to that of the vehicle manufacturer.

When replacing the thermostat housing for the vehicles listed above (equipped with the 2.0 diesel engine), the original housing may have a coolant bypass valve installed, which has been deleted in production. Therefore, this new replacement housing may appear different in design. The wiring and connector for this valve is not required for this new part and must be insulated and secured to the engine wiring harness. After installation, the engine control unit (ECU) may have a fault code saved in its memory. However, this can be ignored if it does not affect the driving characteristics and emissions of the vehicle.
