## SERVICE INFO – FAG 0025

# RIU 566425.H195 i 566283.01.H195

## Wskazówki montażowe

Producent:	DAF Renault Volvo
Nr części	566425.H195 566283.01.H195
Konstrukcja	Repair Insert Unit (RIU)

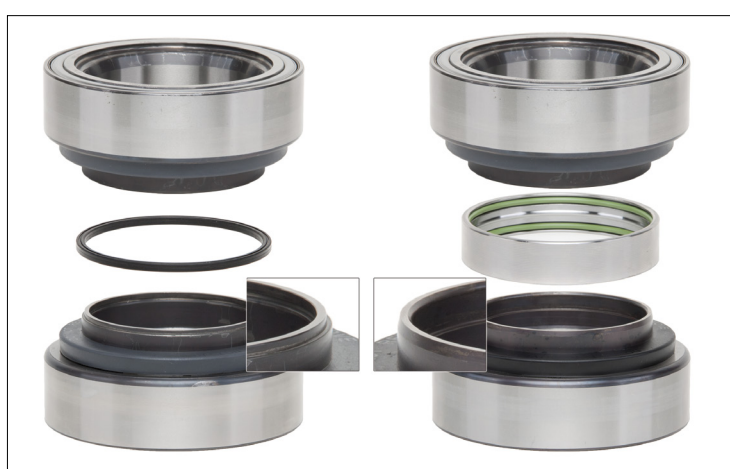
Techniczne informacje: Pomiędzy dwoma łożyskami wersji oryginalnej znajduje się metalowy pierścień z dwoma o-ringami. Te dwa o-ringi są nasuwane na bieżnię wewnętrzne obu łożysk. W rozwiązaniu FAG o-ring nie jest umieszczony na metalowej tulei, tylko znajduje się pomiędzy łożyskami podczas montażu. Jest to prostsze rozwiązanie, które spełnia wszelkie wymogi konstrukcji.

Foto 1: Różnice pomiędzy RIU (po lewej) i OES (po prawej)

Kompaktowe zestawy naprawcze RIU różnią się wizualnie od oryginalnych części. Różnice wynikają z innych procesów produkcyjnych i nie stanowią wady produktu. RIU spełnia te same, wysokie wymagania co części oryginalne. Co więcej, podczas naprawy można zastąpić części oryginalne przez RIU bez żadnych obaw o funkcjonowanie.
