SERVICE INFO – FAG 0035

Zmodyfikowana flansza łożyska koła

Należy użyć śrub dołączonych do zestawu

Producent: BMW

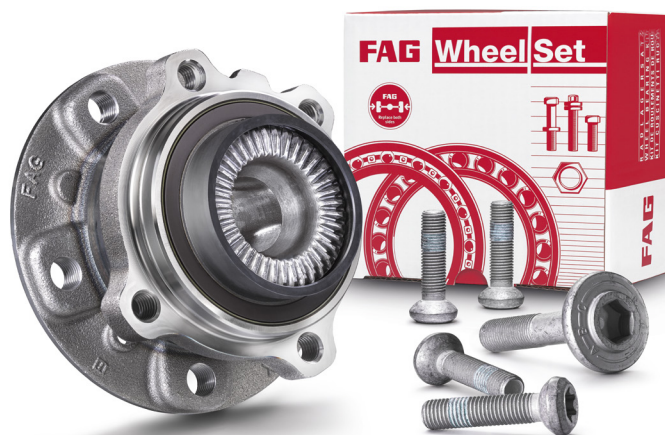
Foto 2: Zawsze używaj nowych śrub dołączonych do zestawu

Dlatego też podczas naprawy zaleca się wkręcać śruby ręką, a dopiero później dociągać narzędziami z odpowiednią siłą. Nie zaleca się używania narzędzi pneumatycznych podczas montażu. Poniżej momenty dokręcenia śrub:

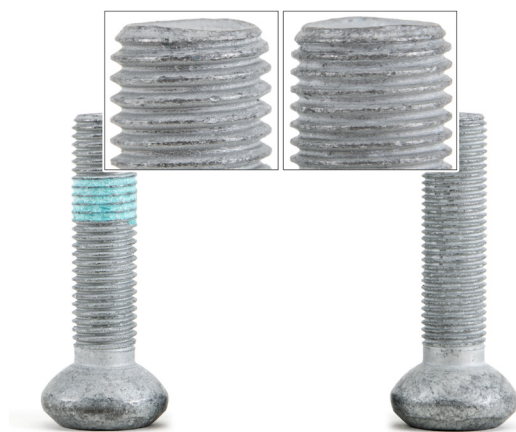
W kolejnych latach produkcji producent pojazdu (BMW) zdecydował się użyć łożyska koła z innym gwintem.

Foto 1: Śruba po lewej: M12x1,5
Śruba po prawej: M12x1,25

Użycie śrub z innym skokiem gwintu może zniszczyć gwint we flanszy. W najgorszym wypadku może doprowadzić do urwania koła!

M12x1,5	M12x1,25
1 etap: 80 Nm	1 etap: 20 Nm
2 etap: +/90°	2 etap: 120 Nm
	3 etap: +/90°
