## SERVICE INFO – FAG 0033

# Różnice w wyglądzie pierścienia ABS

Producent: DAF  
 Nr części RIU  
 (Repair  
 Insert Unit)  
 (Kompaktowy  
 zestaw  
 naprawczy): 566283.01.H195  
 Numer części  
 pierścień ABS: 434 0579 10  
 434 0580 10

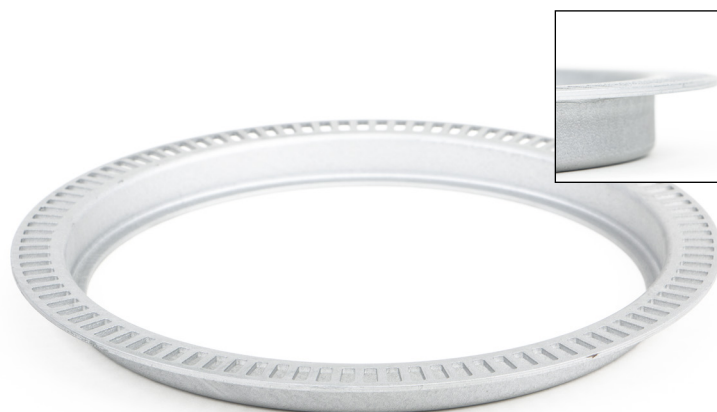
Pierścień o nr. 434 0579 10 pasuje do piasty nowego typu

Do każdej z piast zastosowano inny pierścień ABS. Podczas wymiany pierścienia na nowy należy zwrócić uwagę na to który został użyty, aby potem dopasować właściwy do piasty.

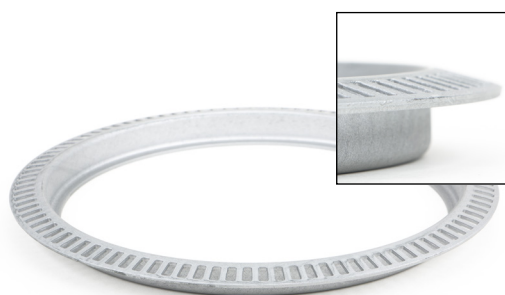
Pierścień o nr. 434 0580 10 pasuje do piasty starego typu
