FAG 0050 – SERVICE INFO

Drażek skrętny z powłoką z płatków cynku

Oś tylna - Nissan Kubistar, Renault Kangoo

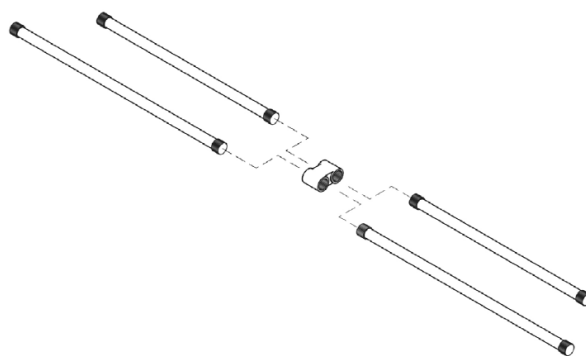
Foto 1: Schaeffler Automotive Aftermarket oferuje drążki skrętne ze zoptymalizowaną powłoką powierzchniową (płatek cynku)

W wielu z powyższych pojazdów często pękają drążki skrętne na tylnej osi. Powodem tego jest powłoka powierzchniowa, która ulega uszkodzeniu pod wpływem odprysków spowodowanych uderzeniem kamieni i naprężeń mechanicznych, co powoduje korozję i ostatecznie zmęczenie materiału.

Jeśli pęknie jeden lub więcej drążków skrętnych, nadwozie obniży się, a prześwit między nadkolem a kotłem znacznie się zmniejszy.

Schaeffler Automotive Aftermarket oferuje jako rozwiązanie naprawcze drążki skrętne ze **zoptymalizowanym pokryciem powierzchni**. **Powłoka z płatków cynku** zapewnia dłuższą żywotność elementów.

Przy wymianie należy pamiętać, że powierzchnie czołowe drążków skrętnych są oznaczone literą L (montaż z lewej strony) lub R (montaż z prawej strony) i oznaczone kolorem.
