febi

MINI R55, R56
and R57 fitted
with the 1.4 & 1.6
Prince engines

Tensioner Assembly for water pump

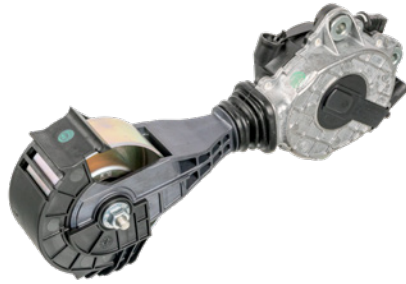
102601 / 11 10 2601

The early version of this tensioner had a white connector and is a different shape to the current design which now has a black connector. This requires the connector to be replaced on the wiring harness of the vehicle. Article numbers 174376 and 33 10 2161 come as complete kits with a new tensioner and a new connector plug to update the wiring harness.

To change the connector, unclip the wiring harness from the engine and remove the 'U' shaped plastic collar and discard it. Using a small flat-blade screwdriver, pry the plastic retaining tab that holds the orange and white wires in the existing plug and remove them - being sure to note their orientation first.

Then, place the wires into the new plug housing in the same orientation. The white wire goes into the hole on the flat side of the housing and the orange wire goes into the hole on the rounded side.

Push the flap down on the new plug to hold the connectors in place, followed by the protective cap. It is recommended to check the condition of the auxiliary drive belt and water pump drive pulley when replacing this tensioner and change if necessary for a complete repair solution.
