febiEXAKT

Silnik wycieraczek

febi nr 22688

pasujący do
Mercedes-Benz klasa C (W202)

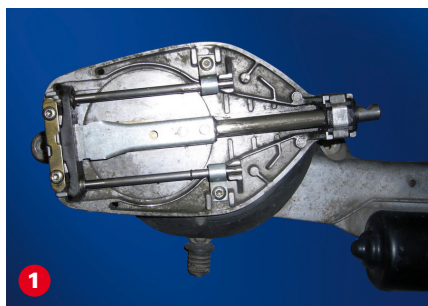
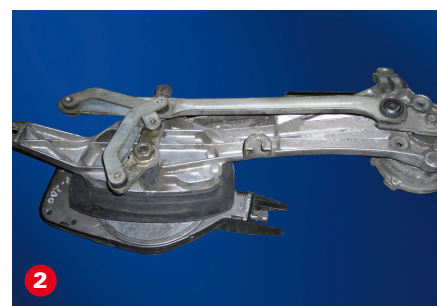
Silnik wycieraczek napędza układ dźwigni napędu wycieraczek (patrz zdjęcie 1 oraz 2). Czynniki zewnętrzne mogą powodować dodatkowe opory w poruszaniu się tych elementów. Koło zębate silnika jest wykonane z tworzywa sztucznego i może łatwo ulec uszkodzeniu (patrz zdjęcia 3 i 4). Jeżeli dojdzie do uszkodzenia koła zębatego, nie może ono napędzać śruby ślimakowej w pełnym zakresie. W wyniku tego wycieraczka nie pracuje poprawnie, hałasuje i / lub całkowicie przestaje pracować.

febi bilstein zaleca sprawdzenie łatwości poruszania się układu dźwigni przed montażem silnika wycieraczek febi 22688. Pozwoli to uniknąć przedwczesnej jego awarii.
