Rozwiązanie naprawy nieszczelnej skrzyni biegów!

W różnych modelach Renault wyposażonych w mechaniczną skrzynię biegów (typu JB i JC) może dojść do wycieków oleju spowodowanych nieszczelnością pierścienia uszczelniającego (simmeringu) wałka zmiany biegów.

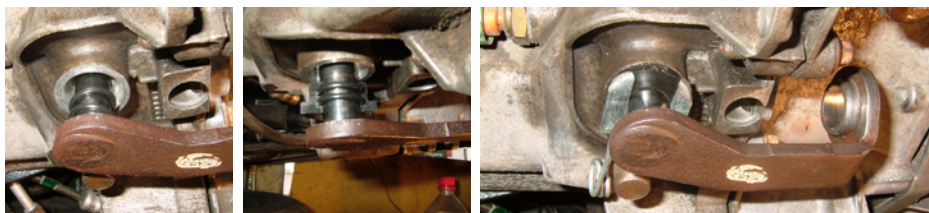
Nr febi 47222

Zestaw naprawczy febi 47222 pozwala na uszczelnienie wałka zmiany biegów (wybieraka) przy pomocy oddzielnego uszczelniacza i pierścieni uszczelniających. Dla klienta oznacza to niższe koszty naprawy, ponieważ czas konieczny do jej przeprowadzenia jest zdecydowanie krótszy.

Zestaw naprawczy składa się z:

- Dwóch uszczelniających pierścieni
- Odpowiednio ukształtowanego drutu, przy pomocy którego pierścienie gumowe można przeciągnąć przez dźwignię zmiany biegów na wałek
- Dzielonego uszczelniacza
- Przyrządu do montażu uszczelniacza
- Metalowej płytki

Należy pamiętać o dokładnym oczyszczeniu wszystkich części.
