Chroń komorę silnika!

Maty izolacyjne i ochronne febi

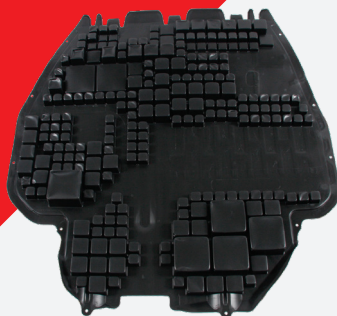
Ostona komory silnika o właściwościach izolacyjnych redukująca hałas, np. dla VW Golf IV
febi 33543

Maty izolacyjna osłony silnika, np. dla MB klasa E
febi 33054

Ostona komory silnika jest elementem budowy pojazdu bardzo istotnym pod względem bezpieczeństwa. Oprócz redukcji hałasu zapewnia skuteczne chłodzenie systemu odprowadzania spalin (filtr cząstek stałych) oraz komory silnika na skutek działania wiatru powstającego podczas jazdy. Ponadto chroni alternator, miskę olejową i układ kierowniczy.

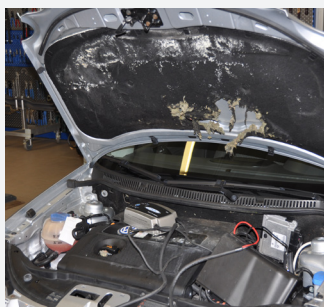
febi 34573

W febi zaopatrzysz się również w matę izolacyjną mocowaną bezpośrednio pod osłoną silnika, służącą do redukcji hałasu emitowanego przez silnik oraz w odpowiednie elementy mocujące (np. febi nr 34573). Maty izolacyjne niszczone są najczęściej przez gryzonie, ogień w komorze silnika lub na skutek wypadków (zdjęcie). febi nr 34573
