# 10068520

# FIAT, IVECO, OPEL

1 8140.67.X230;8140.67F.37;S8U-770;S8U-772;S8U-782

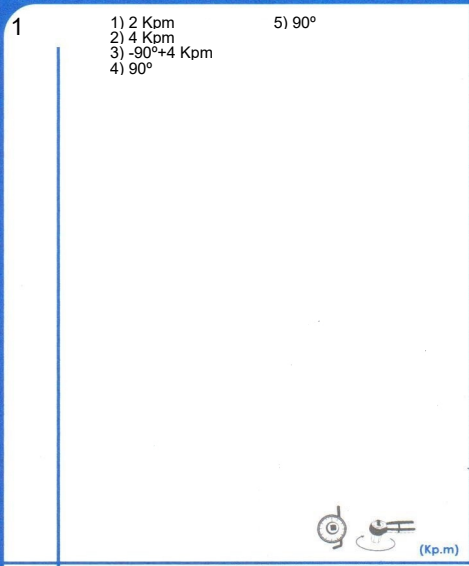
1 NO RETIGHTENING

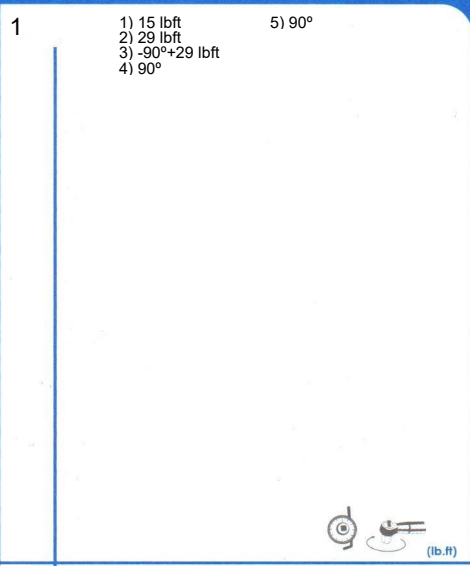
1 NO RETIGHTENING

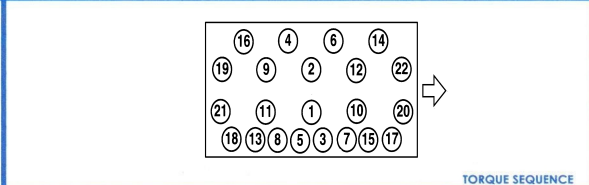
**-90° +**  
LOOSEN 90° AND TIGHTEN BOLT BY BOLT RESPECTING THE SPECIFIED TORQUE AND ORDER  
AFLOJAR 90° Y APRETAR TORNILLO A TORNILLO CON EL PAR Y ORDEN ESPECIFICADOS

**-180°**  
LOOSEN ALL THE BOLTS  
AFLOJAR TODOS LOS TORNILLOS

**<>**  
RUN THE ENGINE UNTIL TOTAL OPENING OF THE THERMOSTAT (LET THE ENGINE COOL DOWN FOR 4 HOURS (WITH OPEN BONNET))  
OPEN THE CAP OF THE EXPANSION TANK OF THE WATER COOLING CIRCUIT  
RODAR EL MOTOR HASTA LA APERTURA TOTAL DEL TERMOSTATO  
DEJAR ENfriAR EL MOTOR CUATRO HORAS (CAPOT ABIERTO)  
ABRIR EL TAPON DEL VASO DE EXPANSION DEL CIRCUITO DEL AGUA DE REFRIGERACION
