# 10108300

# CHEVROLET, DAEWOO, MERCEDES

1 D29ST(662.925)  
;MB602.980;MB602.982;MB602.983;MB602.984;MB602.985;OM  
622LA;OM662

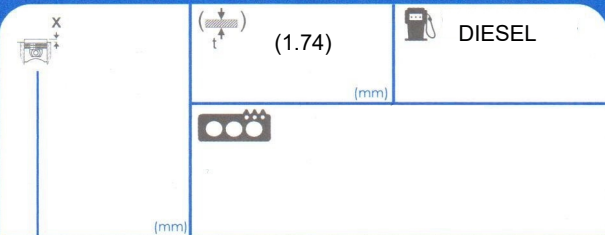
c.c. 2874 (mm) 89 (mm)

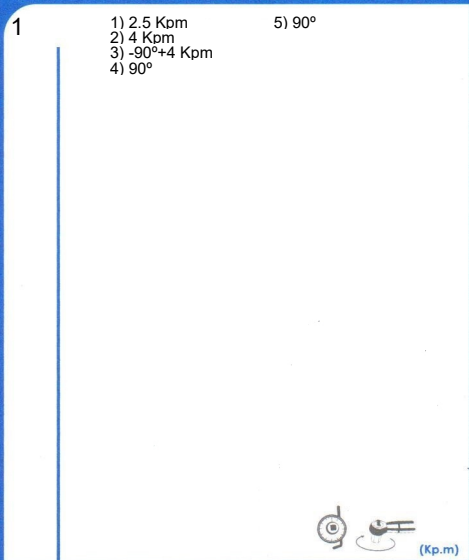
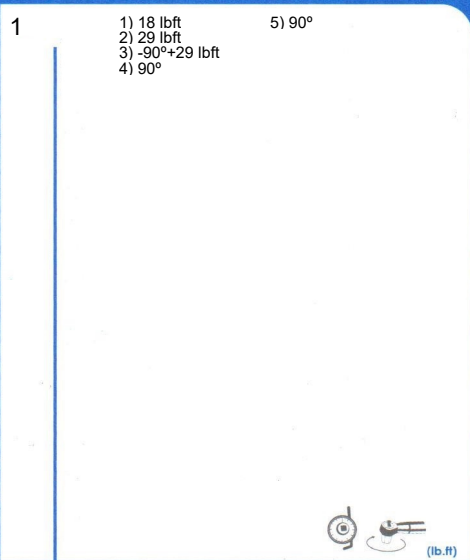
1 NO RETIGHTENING

1 81006500 M10X1.50X80(5),M10X1.50X102(11),M10X1.50X115(6)

**-90° +**  
LOOSEN 90° AND TIGHTEN BOLT BY BOLT RESPECTING THE SPECIFIED TORQUE AND ORDER  
AFLOJAR 90° Y APRETAR TORNILLO A TORNILLO CON EL PAR Y ORDEN ESPECIFICADOS

**-180°**  
LOOSEN ALL THE BOLTS  
AFLOJAR TODOS LOS TORNILLOS
