10101300

R010624

HYUNDAI

1	G4DR
---	------

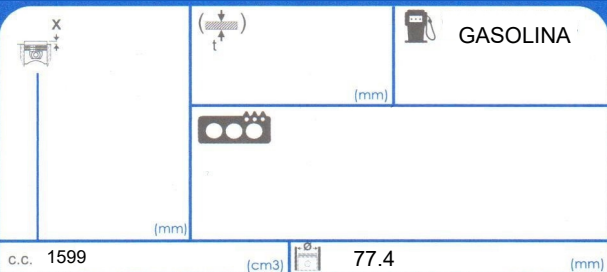
1	81020800	M10X1.25X99(8),M12X1.25X151(2)
---	-----------------	--------------------------------

1	M10	1) 3 Kpm 2) -90°+3 Kpm 3) 65° 4) 65°
	M12	1) 3.5 Kpm 2) -90°+3.5 Kpm 3) 65° 4) 65°

1	M10	1) 22 lbft 2) -90°+22 lbft 3) 65° 4) 65°
	M12	1) 25 lbft 2) -90°+25 lbft 3) 65° 4) 65°

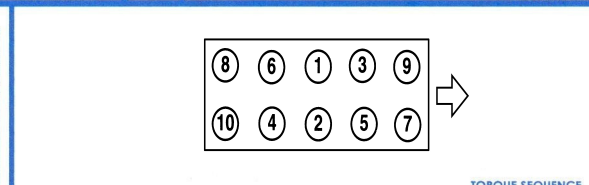
-90° +
-180°

LOOSEN NUT AND TIGHTEN BOLT BY BOLT RESPECTING THE SPECIFIED TORQUE AND ORDER
AFLOJAR NUT Y APRETAR TORNILLO A TORNILLO CON EL PAR Y ORDEN ESPECIFICADOS

LOOSEN ALL THE BOLTS
AFLOJAR TODOS LOS TORNILLOS

RUN THE ENGINE UNTIL TOTAL OPENING OF THE THERMOSTAT
(LET THE ENGINE COOL DOWN FOR 4 HOURS (WITH OPEN BOWNE))
OPEN THE CAP OF THE EXPANSION TANK OF THE WATER COOLING CIRCUIT
RODAR EL MOTOR HASTA LA APERTURA TOTAL DEL TERMOSTATO
DEJAR ENfriAR EL MOTOR CUATRO HORAS (CON PUERTA ABIERTA)
ABRIR EL TAPÓN DEL VASO DE EXPANSIÓN DEL CIRCUITO DEL AGUA DE REFRIGERACIÓN
