10111200

R010624

ASIA MOTORS, KIA, MAZDA

C.C. 1998,2184 (cm³) 86 (mm)

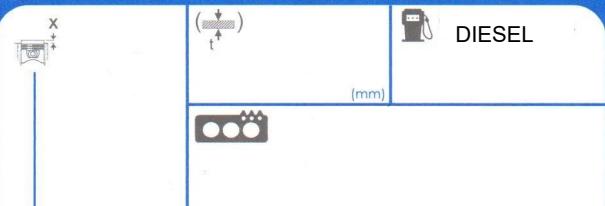
- 1) 3 Kpm
2) -90°+3 Kpm
3) 90°
4) 90°

- 1) 22 lbft
2) -90°+22 lbft
3) 90°
4) 90°

TORQUE SEQUENCE
