# 10155700

# CITROEN

1 DV4TED4(8HY)

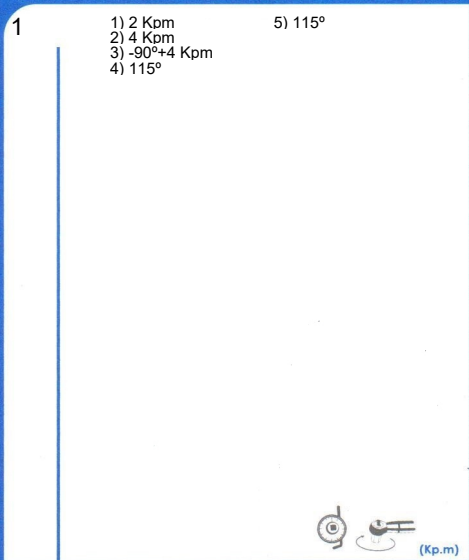
1 NO **RETIGHTENING**

**-90° +**  
**-180°**  
<>

LOOSEN NUT AND TIGHTEN BOLT BY BOLT RESPECTING THE SPECIFIED TORQUE AND ORDER  
AJUSTAR NUT Y APRETAR TORNILLO A TORNILLO CON EL PAR Y ORDEN ESPECIFICADOS  
LOOSEN ALL THE BOLTS  
AJUSTAR TODOS LOS TORNILLOS  
RUN THE ENGINE UNTIL TOTAL OPENING OF THE THERMOSTAT  
LET THE ENGINE COOL DOWN FOR 4 HOURS (WITH OPEN BONNET)  
OPEN THE CAP OF THE EXPANSION TANK OF THE WATER COOLING CIRCUIT  
RODAR EL MOTOR HASTA LA APERTURA TOTAL DEL TERMOSTATO  
DEJAR ENfriAR EL MOTOR CUATRO HORAS (CAPOT ABIERTO)  
ABRIR EL TAPON DEL VASO DE EXPANSION DEL CIRCUITO DEL AGUA DE REFRIGERACION

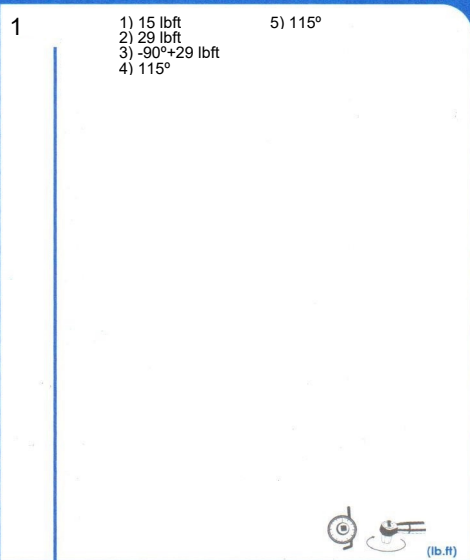
1 NO **RETIGHTENING**
