10183800

HYUNDAI, KIA

1 D4EA;D4EA-F;D4EA-H

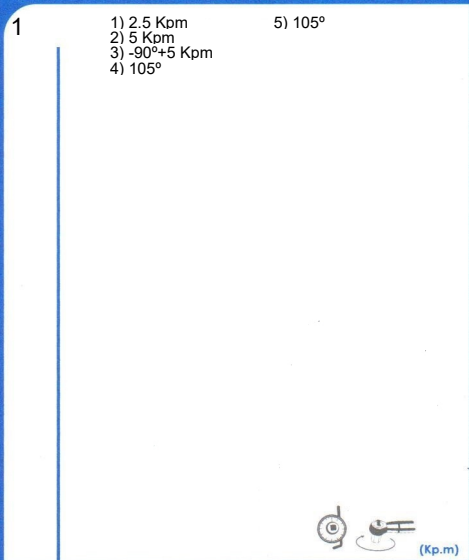
1 NO RETIGHTENING

LOCKEN 90° AND TIGHTEN BOLT BY BOLT RESPECTING THE SPECIFIED TORQUE AND ORDER
AJUSTAR 90° Y APRIAR TORNILLO A TORNILLO CON EL PAR Y ORDEN ESPECIFICADOS

LOCKEN ALL THE BOLTS
AJUSTAR TODOS LOS TORNILLOS

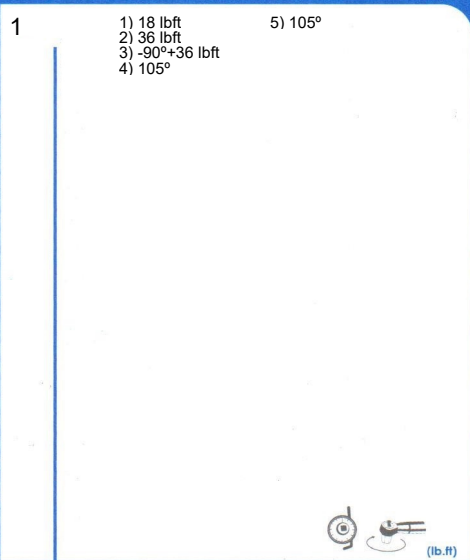
1 NO RETIGHTENING
