# INFORME TÉCNICO

Elección de junta de culata  
101573X0

Informar a nuestros clientes sobre la distribución de las muescas en juntas de culata 101573X0 en motores HDI de 1997 cc y 2179 cc para vehículos Citroën, Fiat, Ford, Lancia, Peugeot, Suzuki, Tata y Volvo.

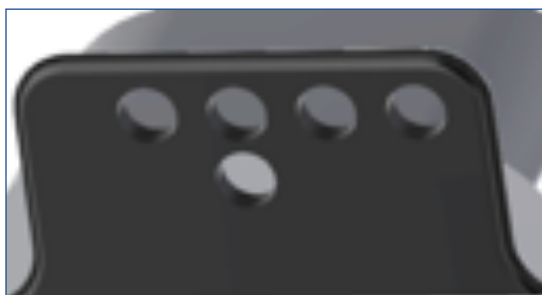
**JUNTA + BLOQUE**

A continuación, mostramos un **ejemplo de la referencia 10157330** (5 muescas) pudiéndose observar como la culata tapa una de las muescas.

Si el cliente pidiera la junta sin haber desmontado el motor previamente, sólo apreciaría 4 de las 5 muescas que contiene la junta.

Por lo tanto, en este caso, deberá pedir la junta con 1 muesca más las que se observan.
