SERVICE INFO – INA 0005

Fare for feil anvendelse av spennruller 531 0054 30 og 531 0626 30

Modell:	Opel, Vauxhall, Holden
LuK AS nr.:	531 0054 30 531 0626 30
OE-Nr.:	56 36 738 56 36 729
Produsent Nr.:	979195 979488

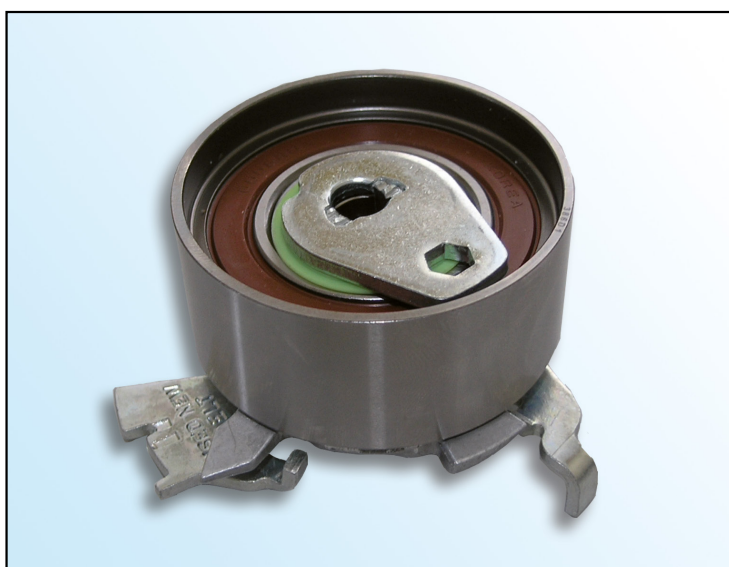
Figur 1: 531 0626 30 (979488)

Ved installasjon av de ovennevnte spennrullene, må det sørges for at de installeres i riktig kjøretøy. Begge modellene synes å være identisk fra utsiden.

Spennrullen 531 0626 30 har en utvidet spennområde, samt et lager med høyere temperatur.

Forspenningskraften og dempingen til spennrullene er forskjellige! Feil tilordning kan føre til at tannremmen hopper, og føre til skade på motoren.

Vær nøye med kjøretøysprodusentenes angivelser!

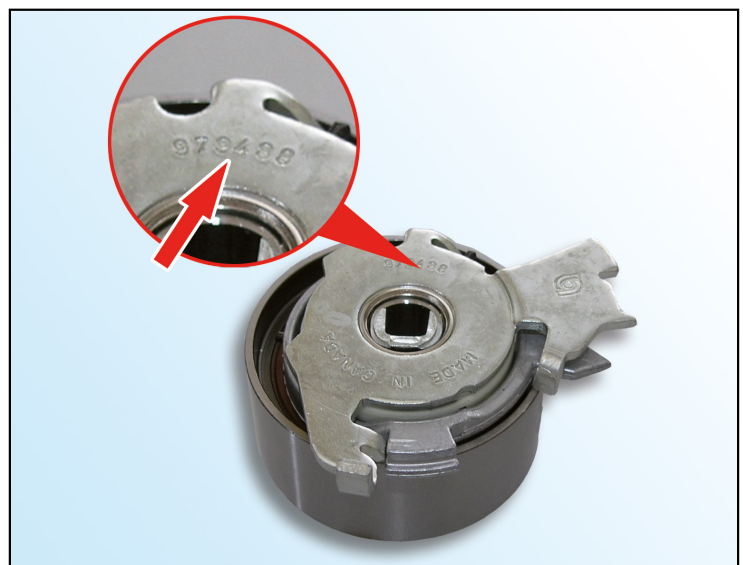
Figur 2: 531 0626 30 (979488)

Man kan se forskjell på spennrullene ved hjelp av produsentnummeret på baksiden (fig. 2, pil).

Merk deg kjøretøyproduzentens spesifikasjoner!
