Zoptymalizowany napinacz 531 0564 30

- Seat Cordoba, Ibiza
- Volkswagen Polo

1.4i 16V (AFH)

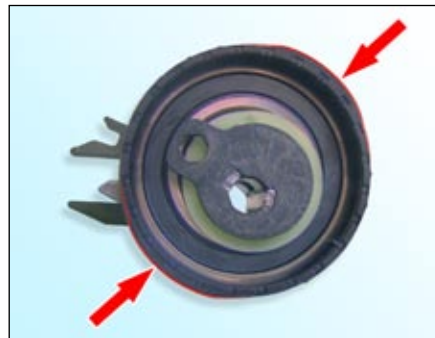
Fot. 1: 531 0564 30 (widok z frontu)

Napinacz 531 0564 30 (Sinus-Pulley) jest nowym typem o zoptymalizowanej akustyce pracy, który został skonstruowany specjalnie do w/w zastosowań.

Czerwone linie (fot. 1 i fot. 2, strzałki) podkreślają te cechy.

Nietypowo uformowany pierścień toczny nie jest błędem fabrycznym!

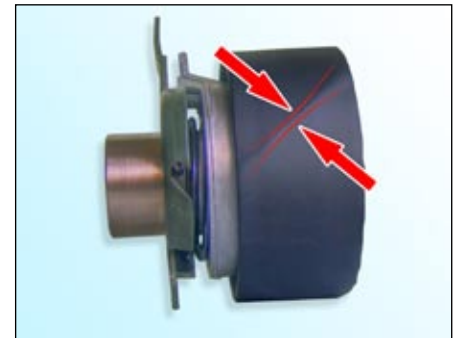
Fot. 2: 531 0564 30 (widok z boku)

Pierścień toczny posiada nierówności w postaci poprzecznego skośnego garba (fot. 2).
