SERVICE INFO – INA 0069

Rolki napinacza paska rozrzędu o numerach: 531 0252 30 i 531 0525 30;

ryzyko pomyłki

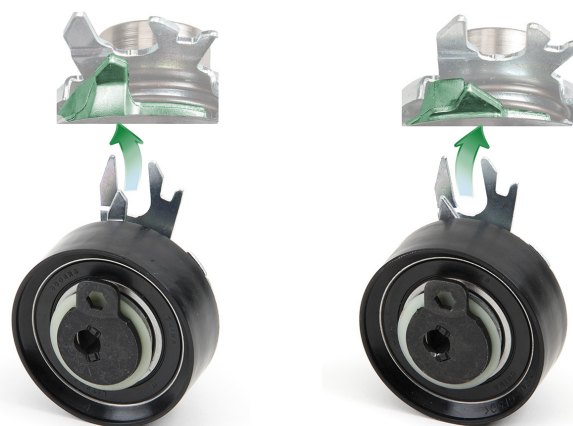
Foto 1: po lewej – rolka napinacza 531 0252 30, po prawej – rolka napinacza 531 0525 30

Istnieje ryzyko, że rolki napinaczy 531 0252 30 i 531 0525 30 mogą zostać ze sobą pomyłone. Nie tylko numery referencji są do siebie podobne, ale również wizualnie są prawie identyczne. Odmienne są jedynie wskaźniki obu rolek napinaczy oraz ich ustawienia (Foto 1).

Jednak parametry techniczne obu urządzeń bardzo się od siebie różnią. Rolka napinacza 531 0252 30 ma większą siłę napinającą i zakres pracy niż 531 0525 30.

Zastosowanie niewłaściwego rodzaju rolki może prowadzić do nadmiernych drgań i w konsekwencji przeskoczenia paska rozrzędu. Efektem czego może być uszkodzenie silnika.

Przed montażem rolki napinacza należy upewnić się czy numer części jest poprawny. Z uwagi na podobieństwo numerów zachodzi podwyższone ryzyko pomylenia tych dwóch komponentów.

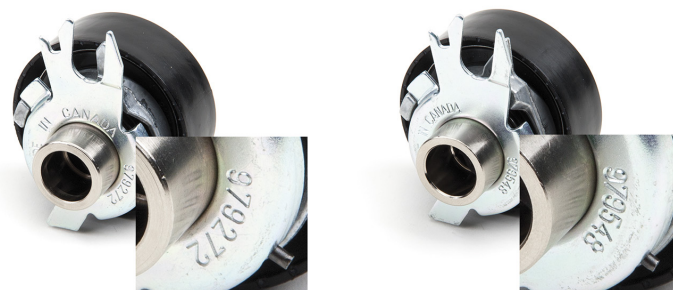
W rozróżnieniu tych referencji mogą być pomocne wytłoczone numery fabryczne (Foto 2):

numer referencji	numer wytłoczony
532 0252 30	979272
532 0525 30	979548

Foto 2: po lewej – rolka napinacza 531 0252 30, po prawej – rolka napinacza 531 0525 30
