## INA SERVICE INFO

# Łańcuch rozrządu: Metaliczny odgłos

## Uszkodzona plastikowa szyna dolnej prowadnicy łańcucha rozrządu

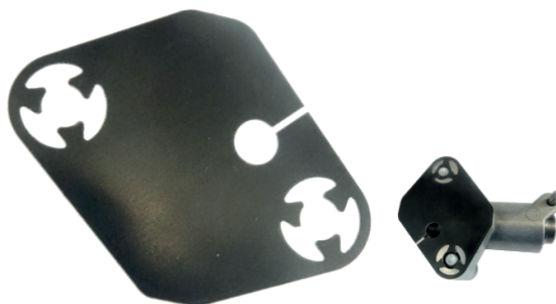
Rysunek 2: Uszczelka między blokiem silnika a napinaczem łańcucha

Dostępna jest nowa wersja napinacza, która zapobiega powrotowi oleju znajdującego się w wstępnie napełnionej komorze napinacza łańcucha do miski olejowej silnika podczas postoju pojazdu. Jest to możliwe dzięki zastosowaniu bardzo cienkiej uszczelki, która dzięki swojej konstrukcji zapewnia, że w komorze napinacza zawsze znajduje się odpowiednia ilość oleju. (Rysunek 2).

Napinacz łańcucha rozrządu wraz z nową uszczelką zapobiega powstawaniu drgań generowanych przez nieprawidłowe napięcie łańcucha rozrządu, unikając w ten sposób nadmiernego obciążenia prowadnicy łańcucha i zapobiegając jej pęknięciu. Uszczelkę tę można znaleźć w zestawach naprawczych INA wymienionych powyżej. Szczegółowe informacje można znaleźć w katalogu online.

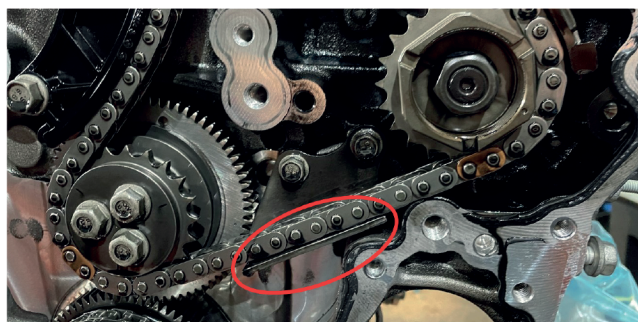
Rysunek 1: Uszkodzenie prowadnicy łańcucha

- Metaliczne odgłosy dochodzące z łańcucha rozrządu podczas uruchamiania silnika;
- Konieczność wymiany zestawu łańcucha spowodowana pęknięciem prowadnicy łańcucha. (Rysunek 1).

W obu przypadkach problem można przypisać niskiemu ciśnieniu oleju w układzie rozrządu.

- W przypadku uszkodzenia elementu należy dodatkowo sprawdzić obecność fragmentów tworzywa sztucznego w misce olejowej silnika, pompie oleju, filtrze oleju, a następnie oczyścić układ i w razie potrzeby wymienić elementy.;
- Jeśli kontrolka oleju zapali się przy dużym przebiegu, sprawdź stan pompy oleju i filtra oleju, a w razie potrzeby wymień je.;
- Podczas wymiany zestawu prosimy o przestrzeganie instrukcji zawartych w INA Service Info 0178, aby zapewnić optymalne smarowanie łańcucha..
