# INFO

febi  
34389

**Blue Print**  
ADW193605  
ADW193045  
ADW193057  
ADW193059

## Concentric Slave Cylinder

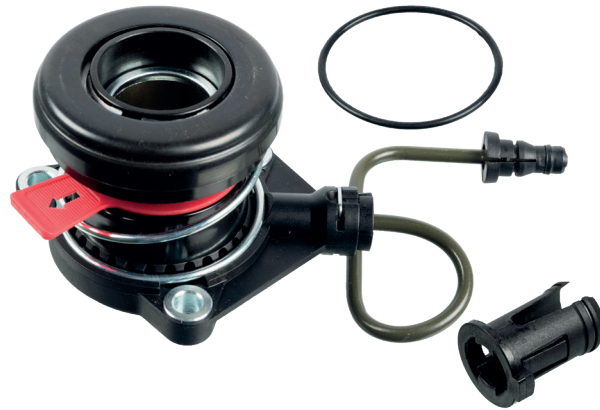
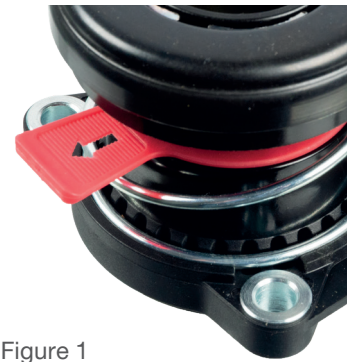
Figure 1

The red transport tag (fig. 1) should only be removed from the concentric slave cylinder after it has been installed to the transmission. The new part should be attached correctly on the transmission mounting face – tightening the bolts evenly to 11Nm.

Removing the red transport tag before installing the new part can lead to the back plate becoming detached, resulting in a compromised seal and a potential clutch fluid leak.

Die rote Transportsicherung (Abb. 1) darf erst nach dem Einbau des Zentralausrückers in das Getriebe entfernt werden. Das neue Teil muss ordnungsgemäß an der Anlagefläche am Getriebe angebracht und die Schrauben müssen gleichmäßig mit 11 Nm angezogen werden.

Das Entfernen der roten Transportsicherung vor Einbau des neuen Teils kann dazu führen, dass sich die hintere Platte löst, wodurch die Dichtung beeinträchtigt wird und unter Umständen Kupplungsflüssigkeit austritt.

L'étiquette rouge de transport (fig. 1) doit uniquement être retirée de la commande centrale de débrayage une fois qu'elle a été installée sur la transmission. La nouvelle pièce doit être fixée correctement sur la face de montage de la transmission, en serrant régulièrement les boulons à 11 Nm.

Le retrait de l'étiquette rouge de transport avant l'installation de la pièce neuve peut conduire à un détachement de la plaque arrière, entraînant ainsi un défaut d'étanchéité et une éventuelle fuite de liquide de boîte de vitesses.

La targhetta rossa per il trasporto (Immagine 1) deve essere rimossa dal cuscinetto solo dopo che esso è stato installato sulla trasmissione. Il nuovo ricambio deve essere fissato correttamente sulla superficie di montaggio della trasmissione, serrando uniformemente i bulloni a 11Nm.

La rimozione della targhetta può causare il distacco della piastra posteriore, con conseguente compromissione della tenuta e potenziale perdita di liquido della frizione.

La etiqueta roja de transporte (Fig. 1) solo debe retirarse del cilindro esclavo concéntrico/desembrague central después de haberlo instalado en la transmisión. La nueva pieza se debe fijar correctamente a la cara de montaje de la transmisión, apretando los pernos uniformemente a 11 Nm.

Si se retira la etiqueta roja de transporte antes de instalar la pieza nueva, podría desprenderse la placa trasera, lo que comprometería el sellado y podría provocar fugas del líquido de embrague.

A etiqueta vermelha de transporte (fig.1) só deve ser removida do concêntrico de embraiagem depois de este ter sido instalado na caixa. O novo concêntrico deve ser aparafusado corretamente na face da caixa - apertando os parafusos uniformemente a 11Nm.

Remover a etiqueta de transporte vermelha antes de instalar a nova peça pode levar ao desencaixe da tampa traseira, o que pode causar danos no vedante do concêntrico e na conseqüente fuga de fluido da embraiagem.

U mag het rode transportplaatje (afbeelding 1) pas van het hydraulisch druklager verwijderen als deze op de transmissie is geïnstalleerd. Bevestig het nieuwe onderdeel correct op het montagevlak van de transmissie; draai de bouten gelijkmatig aan tot 11 Nm.

Als u het rode transportplaatje verwijdert voordat u het nieuwe onderdeel installeert, zou de achterplaat kunnen losraken, wat resulteert in een aangetaste afdichting en mogelijk lekkage van de koppelingsvloeistof.

Blokadę transportową, w kolorze czerwonym (rys. 1), można zdemontować z wysprzęglika centralnego wyłącznie po zamontowaniu go w skrzyni biegów. Nową część należy prawidłowo zamocować na płaszczyźnie montażowej skrzyni biegów – równomiernie dokręcając śruby momentem obrotowym 11 Nm.

Usunięcie czerwonej blokady transportowej przed zainstalowaniem nowej części, może doprowadzić do odłączenia tylnej płyty, powodując uszkodzenie uszczelki i możliwy wyciek płynu hydraulicznego.

Красную транспортировочную скобу (рис. 1) следует снимать с концентрического рабочего цилиндра только после его установки и крепления в посадочном месте. Крепежные болты необходимо равномерно затянуть с моментом 11 Н·м.

Удаление красной транспортировочной скобы перед установкой новой детали может привести к повреждению уплотнительной манжеты и последующей утечки жидкости из гидропривода сцепления.

Crvena transportna oznaka (sl.1) treba da se uklanja sa potisnog ležaja tek nakon što se montira na menjač. Novi deo treba da se montira pravilno na prednji deo menjača za montiranje – uz zatezanje zavrtnja podjednako na 11Nm.

Uklanjanje crvene transportne oznake pre montiranja novog dela može da dovede do otkačivanja zadnje ploče, što dovodi do smanjenja zaptivanja i potencijalnog curenja tečnosti iz kvačila.

Kırmızı taşıma etiketi (şekil 1) eş merkezli yardımcı silindirden ancak şanzimana takıldıktan sonra çıkarılmalıdır. Yeni parça şanzıman montaj yüzeyine doğru şekilde takılmalıdır - civatalar eşit şekilde 11Nm'ye kadar sıkılmalıdır.

Yeni parçayı takmadan önce kırmızı taşıma etiketinin çıkarılması, arka plakanın ayrılmasına yol açarak contanın bozulmasına ve debriyaj sıvısı sızıntısına neden olabilir.

لا يجب إزالة علامة النقل الحمراء (الشكل 1) من الأسطوانة التابعة للمتحدة المركز إلا بعد تثبيتها على ناقل الحركة. يجب تثبيت الجزء الجديد بشكل صحيح على وجه تثبيت ناقل الحركة - ربط المسامير بالتساوي بمقدار 11 نيوتن متر.

يمكن أن تؤدي إزالة علامة النقل الحمراء قبل تثبيت الجزء الجديد إلى انفصال الغطاء الخلفي؛ ما يؤدي إلى التأثير بالسلب في عنصر الإحكام واحتمال تسرب سائل القابض.
